## 改善箇所説明図

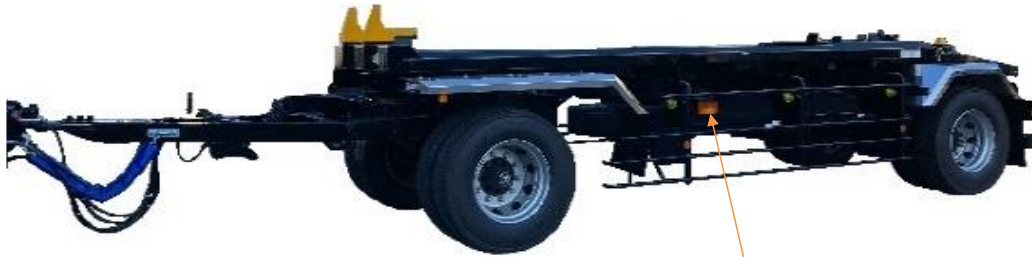
【対象車両外観】

コンテナフルトレーラの両側面の中央部に備える方向指示器及び非常点滅表示灯において、設計検討が不十分だったため、自動車の前端からの距離が超過している。  
このため、保安基準第41条及び第41条の3の基準に適合しない。

全車両、当該灯火器を前方に移設する。
