## 改善箇所説明図

M20リフター付バン

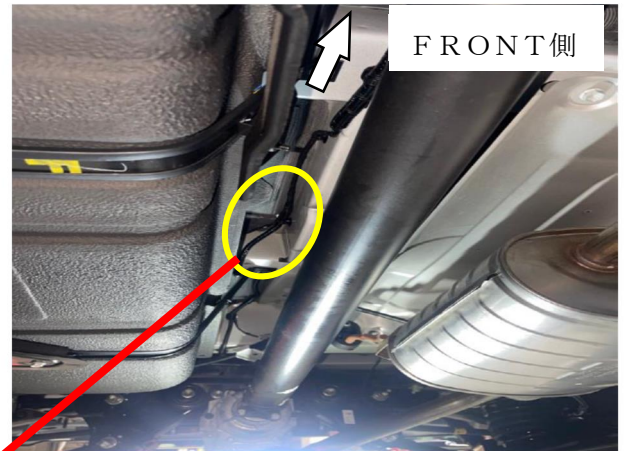
M20リフター付バン フロア下面

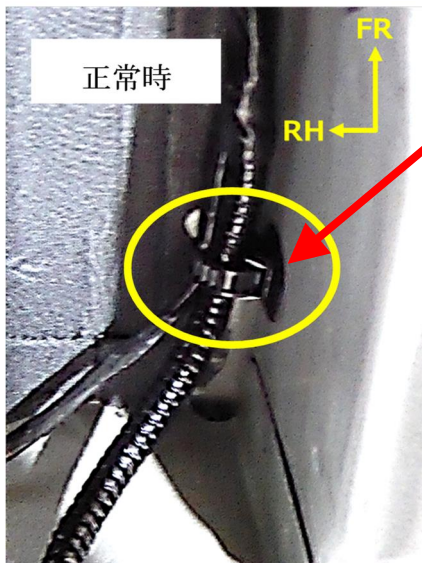
不具合発生時

燃料計ハーネスにおいて、作業指示管理が不十分だったため、車両床面加工時に当該ハーネスを損傷させたものがある。そのため、燃料残量の情報が燃料計に伝わらず、最悪の場合、走行中にエンストし再始動出来ないおそれがある。

全車両、車両ハーネスの損傷有無を確認し、損傷がみられた場合はハーネスを新品と交換する。
