## 改善箇所説明図

### 不具合発生箇所

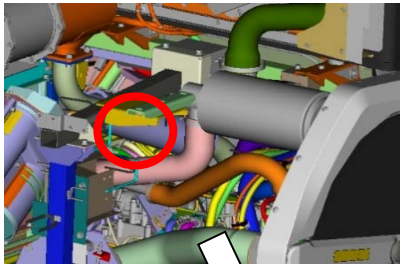
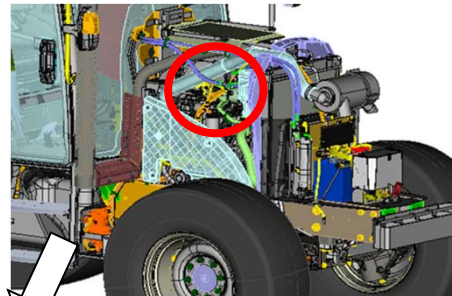
EGR

取付ボルト

：不具合発生部品

刈取脱穀作業車及び農耕トラクタにおいて、EGRを固定するボルトの締付トルクの確認方法が不適切なため、締付トルクが不足しているものがある。そのため、そのままの状態で使用を続けると、ボルトが緩み隙間から異物を吸い込むことで原動機が破損し、最悪の場合走行不能となるおそれがある。

全車両、EGRを固定するボルトを規定のトルクで締付ける。
