## 改善箇所説明図

対象部品：フロントショックアブソーバ（一式）

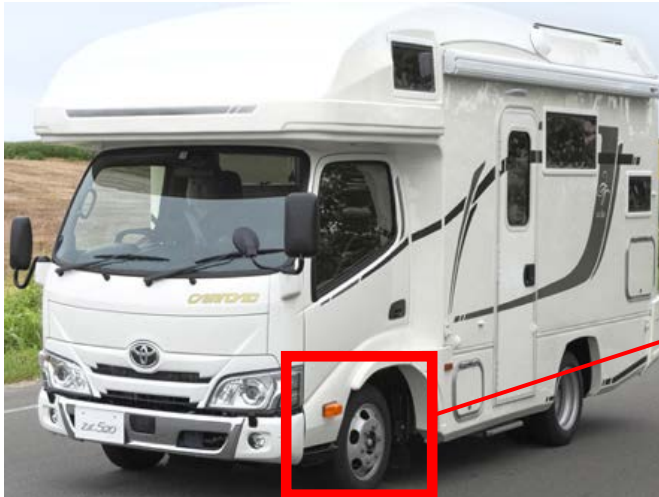
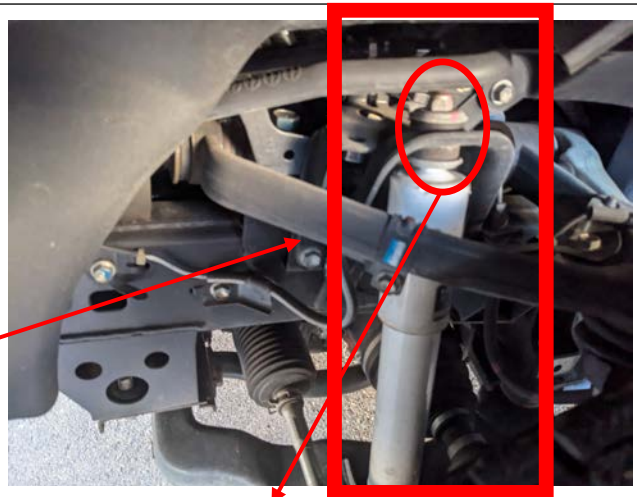
適切な施工  
7mm~10mm 以内

不適切な施工  
10mm を超過

フロントショックアブソーバの固定用ロックナットにおいて、組み付け工程が不適切なため、負荷が集中した際にネジ山が潰れ、そのまま使用を続けると、アッパー側が車体から外れ、走行時に異音が発生することがある。最悪の場合、ロックナット、ゴムブッシュ及びリテーナーが落下し、他の交通の妨げとなるおそれがある。

全車両、当該部品を点検し、ステムからの突出量が 10mm を超過している場合は、フロントショックアブソーバ（一式）を良品に交換する。
