## 改善箇所説明図

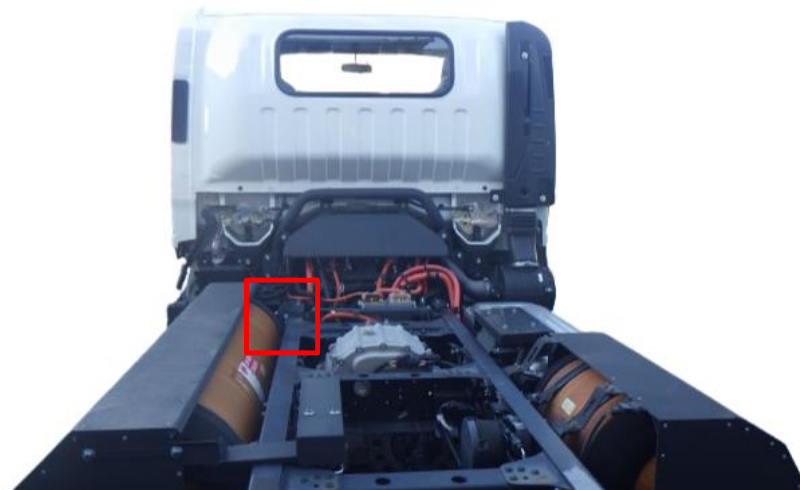
冷蔵冷凍車の左最前方シャシUボルト座金(以下、「Uボルト座金」)において、設計時の検討が不十分だったため、水素燃料タンクとUボルト座金の隙間が不足しているものがある。  
そのため、走行時の振動等により、水素燃料タンクとUボルト座金が増え続け干渉し、そのままの状態で使用を続けると、水素燃料タンクが破損し、最悪の場合、走行中にエンジンが停止するおそれがある。

全車両、上下のUボルト座金を、形状を見直したものに交換する。  
水素燃料タンクに傷が付いていた場合は、必要に応じて、水素燃料タンクの補修又は交換をおこなう。
