## 改善箇所説明図

### 基準不適合発生箇所

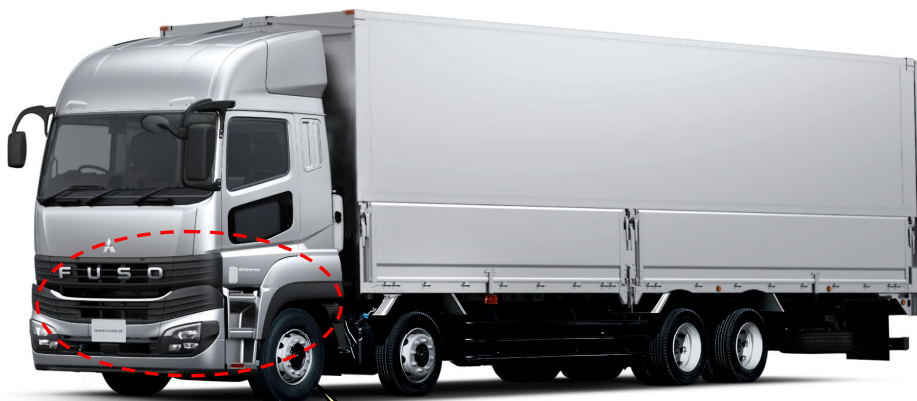
エンジン左後側マウントブラケット

ブラケットを取付けている最上部のマウントボルト

6R30 型エンジンの左後側マウントブラケットにおいて、製造指示が不適切なため、誤品のマウントボルトを最上部に組付けたものがある。そのため、そのままの状態で使用を続けると、当該マウントボルトが緩んで脱落し他の交通の安全に影響を及ぼすおそれがある。

全車両、フライホイールハウジングの製造番号を点検し、エンジン左後側マウントブラケットを取付けている最上部のマウントボルトが誤品であると判断された場合は、当該ボルトを正規品に交換する。

識別：作業完了車には、エンジン左後側マウントブラケットの最上部マウントボルト取付け部の上側に白色ペイントを塗布する。
