## 改善箇所説明図

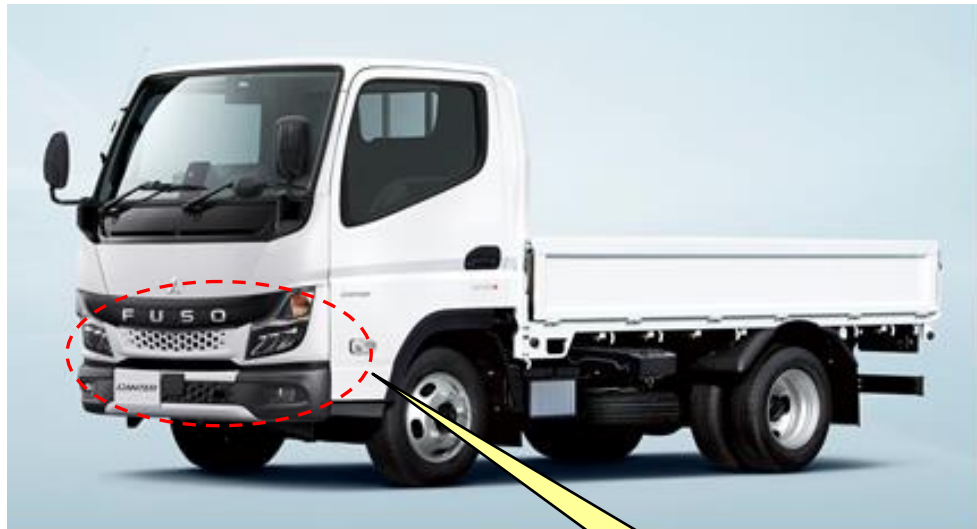
高圧燃料パイプインジェクター側取付ナット

エンジンのコモンレールとインジェクター間の高圧燃料パイプにおいて、インジェクター側取付ナットの締付方法が不適切なため、当該ナットの締付トルクが不足しているものがある。そのため、エンジン振動によって当該ナットが緩み、燃料が漏れるおそれがある。

全車両、当該ナットを規定トルクで締付ける。
