## 改善箇所説明図

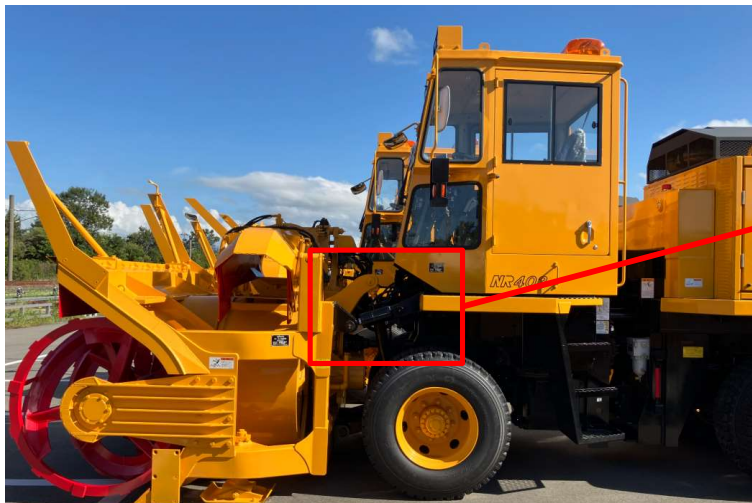
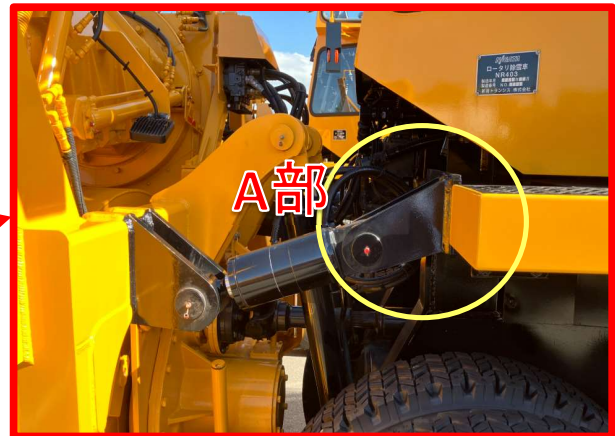
基準不適合発生箇所

前フレームの除雪装置取付ブラケットにおいて、製造工程が不適切なため、溶接量が一部不足している。そのため、溶接部に亀裂が発生して進展し、最悪の場合、除雪装置が脱落して、走行不能となるおそれがある。

前フレームの除雪装置取付ブラケットの溶接を正規状態に溶接し直す。  
また、当該ブラケットを点検し、亀裂が発生している場合は補修する。
