## 改善箇所説明図

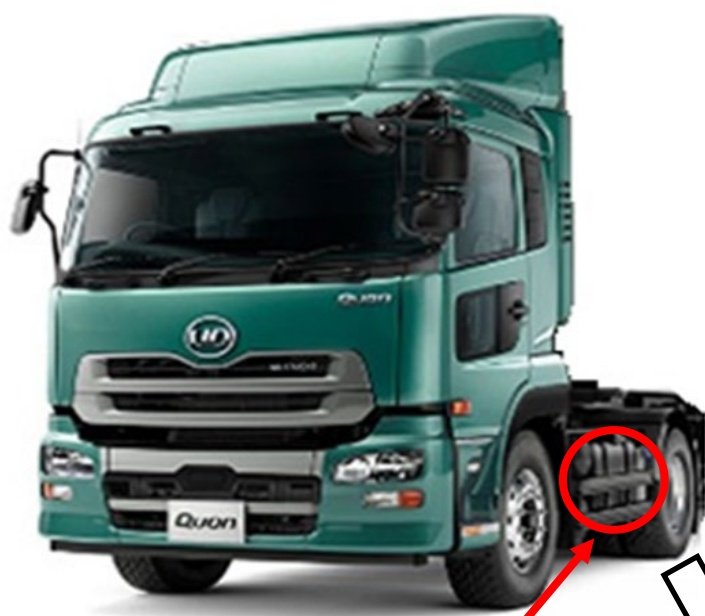
燃料タンク

交換修理用部品の燃料タンクにおいて、タンク内の仕切り板の溶接が不適切なため、車両振動等で仕切り板が外れ、燃料レベルゲージのフロートに干渉することがある。そのため、燃料残量計に正しい残量が表示されず、予期せぬ燃料切れとなり、走行中にエンジンが停止するおそれがある。

全車両、燃料タンクのロット情報を確認し、該当部品が組付けられていた場合は良品に交換する。

識別：作業完了車には、車両前方の燃料タンクハンガー先端に黄色ペイントを塗布する。
