## 改善箇所説明図

V575A

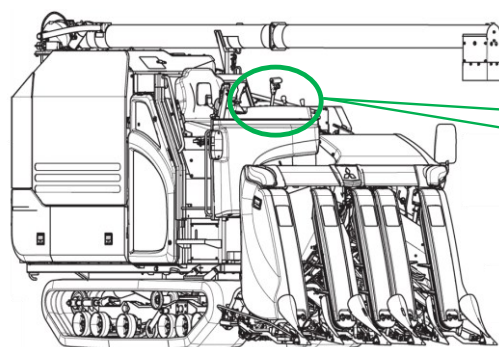
②主変速レバー

①皿ばね

刈取脱穀作業車の主変速レバーにおいて、支点部及び皿ばねの設計検討が不十分なため、主変速レバー支点部に過大な負荷がかかることがある。  
そのため、そのまま使用を続けると、変速レバー操作が重くなり、最悪の場合、レバー支点部溶接箇所が破損して外れ、走行不能となるおそれがある。

部品交換

- ①全車両、皿ばねを対策品に交換する。
- ②全車両、主変速レバーを対策品に交換する。
