## 改善箇所説明図

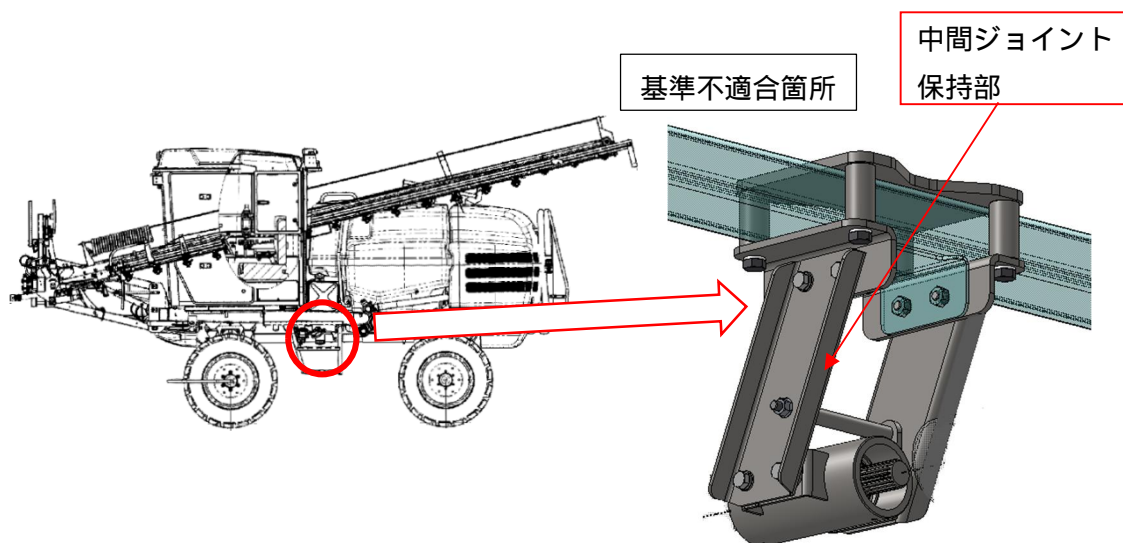
動力伝達装置（プロペラシャフト）において、中間ジョイント保持部の強度が不足しているため、当該ジョイント保持部に亀裂が入ることがある。そのため、そのままの状態で使用を続けると、亀裂が進展して破断し、プロペラシャフトが脱落して、他の交通を妨げるおそれがある。

全車両、中間ジョイント保持部へ補強部材を追加する。

識別：製造銘板付近に赤色丸の識別ラベルを貼付する。
