## 改善箇所説明図

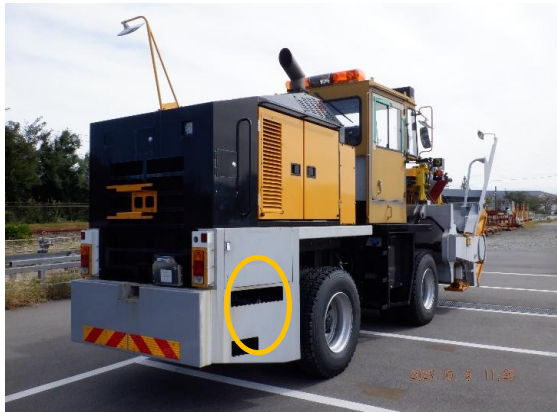
不具合発生箇所

燃料装置において、設計検討が不十分なため、燃料プレフィルターがリアフェンダーのリブに干渉している。そのため、車両振動により燃料プレフィルターが損傷し、そのまま使用を続けると、最悪の場合、当該フィルターが破損して燃料が漏れるおそれがある。

リアフェンダーのリブの干渉部を切削し、燃料プレフィルターを新品に交換する。
