# 対策箇所説明図

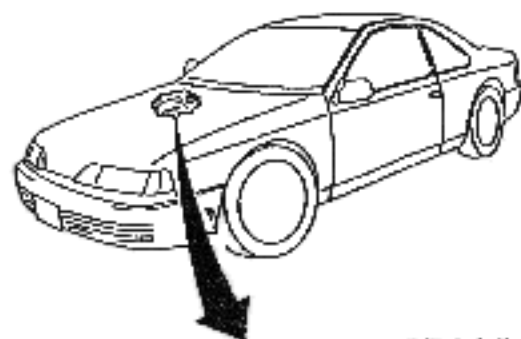
(原動機室右後部略図)

リレーの接点部の電気的容量が不適切なため、高温下において、渋滞低速走行を続けると、最悪の場合、接点が溶着するおそれがある。

全車両、当該ポンプモーターリレーを取り外し、対策用のポンプモーターリレー及びリレー用配線を取り付ける。
