## 対策箇所説明図

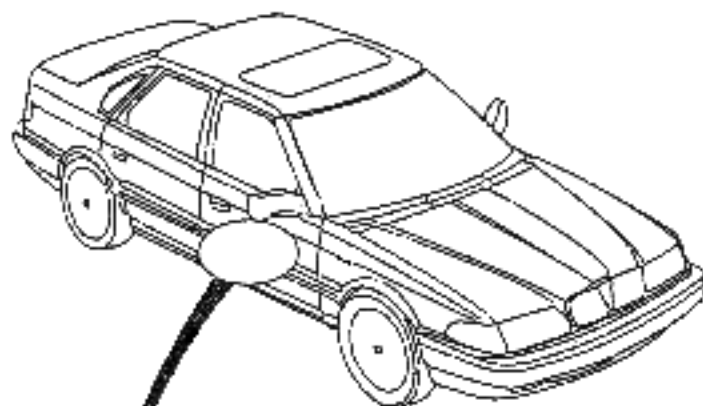
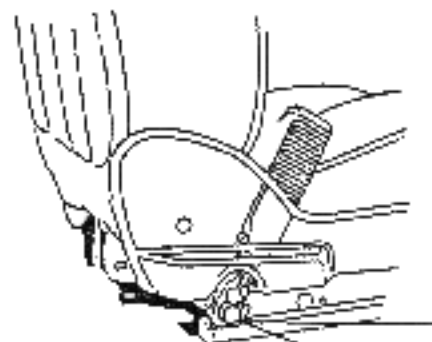
矢視図

### 欠陥発生箇所

前席三点式シートベルトの下部取付部が正しく組付けられていないため、当該シートベルトが外れるおそれがある。

全車両、シートベルトの下部取付具の組付け状態を点検し、当該取付具が正しく組付けられていないものは修正する。また、全車両、固定ボルトに樹脂製のキャップを取り付ける。
