# 改善箇所説明図

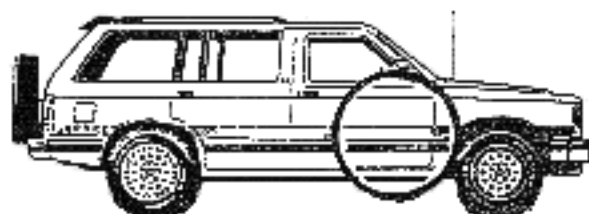
## 欠陥発生箇所

ブレースの取付けが不適切なため、熱膨張の差により、自動変速機に歪みが生じてクラッチが摩耗し、原動機回転中において変速レバーを駐車位置にしても、駐車機構が作動しないおそれがある。

1. 全車両、ブレースを取り外す。
2. 異物の混入等潤滑油に汚れがあるものは自動変速機を新品と交換する。
3. 潤滑油に汚れがないもので、自動変速機が1993年1月3日以前に製作されたものはトランスミッションケースの油圧回路を変更する。
