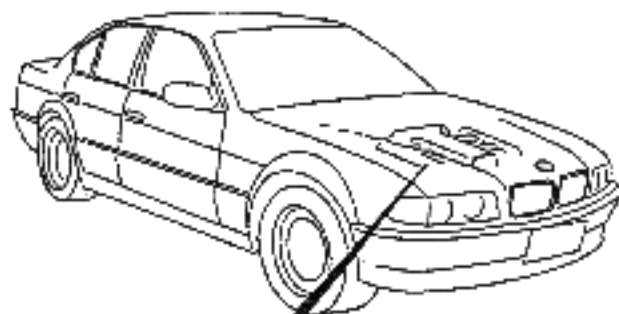
エンジンルーム内の金属製燃料パイプの接続形状が不適切なため、車両の振動等により当該パイプに接続するゴム製燃料ホースが損傷し、そのままの状態で使用を続けると燃料が漏れるおそれがある。

| 対策前 | 対策後 |
|---|---|
| <p>金属製燃料パイプの接続形状</p> | <p>対策内容<br/>金属製燃料パイプを対策品と交換する。</p> |
