# 改善箇所説明図

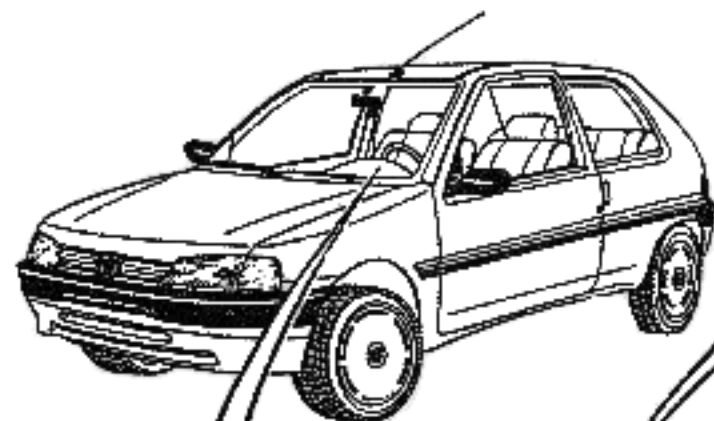
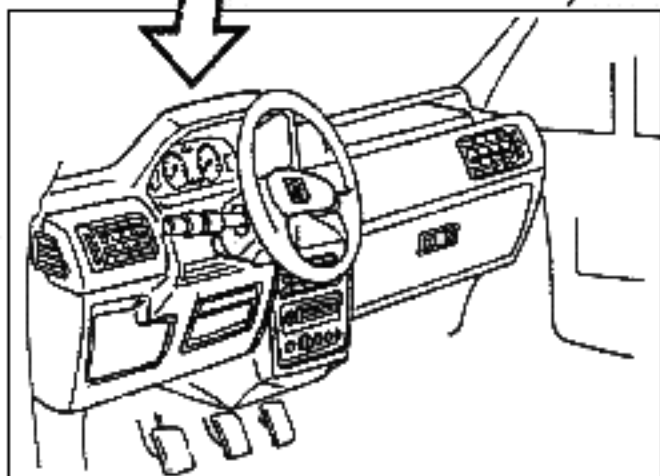
## 基準不適合発生箇所

ステアリングコラムの下側の電気配線の取付方法に不適切なものがあり、配線とステアリングシャフトが接触することにより、配線の被覆が損傷する恐れがある。

当該電気配線を点検し、バンドで固定する。

上記作業終了後、フェーズボックスを固定しているビスネジ頭部に、黄色いペイントマークを施す。
