# 改善箇所説明図

## 基準不適合発生箇所

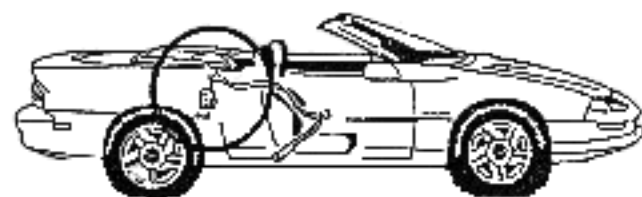
前席シートベルト巻取装置が傾いた状態で取付られているものがあるため、傾斜地等でシートベルトのロック装置が作動し、シートベルトが引き出せなくなるおそれがある。

取付不適切なものがある。

シートベルト巻取装置の取付状態を点検し、不適切なものは修正する。
