# 対策箇所説明図

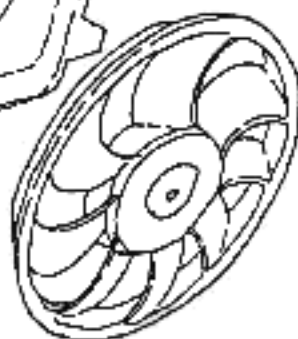
基準不適合発生箇所

原動機を冷却する電動ファンモーターの軸受取付部の寸法に不適切なものがあるため、そのままの状態で使用が続けると、軸受部のベアリングが固着して当該モーターが作動しなくなり、オーバーヒートに至るおそれがある。

対策内容

軸受取付部の仕上げ精度を向上させた。  
なお、対策作業完了車には、識別のためファンシュラウド右上に黄ペンキを塗布する。
