# 改善箇所説明図

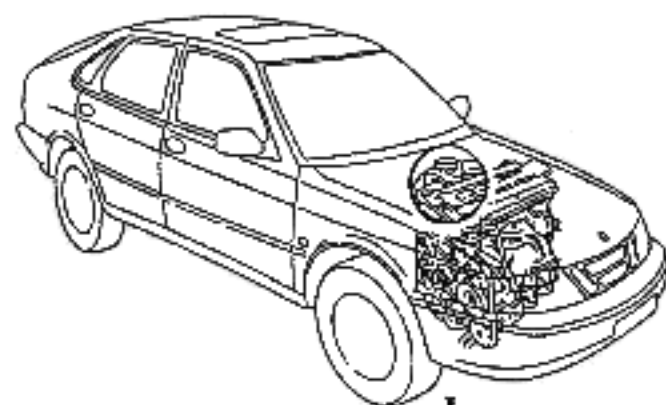
スロットルボディ

（ 原動機の回転数を制御するスロットルレバーのプッシュ（穴の内側にはめ込む円筒形の軸受）の表面処理が不適切なため、当該プッシュが腐食し、円滑なスロットルレバーの動きが妨げられ、エンジン回転が下がらないおそれがある。

プッシュ及びスピンドルを対策品と交換する。
