# 改善箇所説明図

## 基準不適合発生箇所

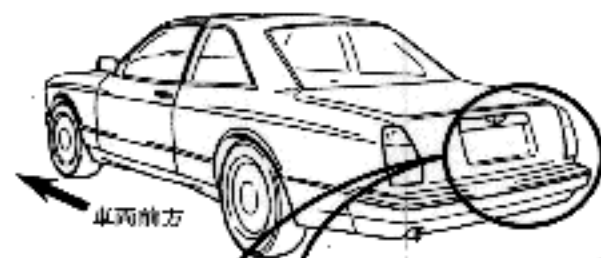
車両前方

電気装置のバッテリー配線の取回しが不適切なため、後部トランク内の鋼板と干渉し、そのままの状態で使用が続けると、当該配線の被覆が損傷して短絡するものがあり、最悪の場合、火災にやうおそれがある。

全車両、当該配線の取回し位置を変更して隙間を確保する。

また、当該配線が損傷しているものは良品と交換する。
