# 改善箇所説明図

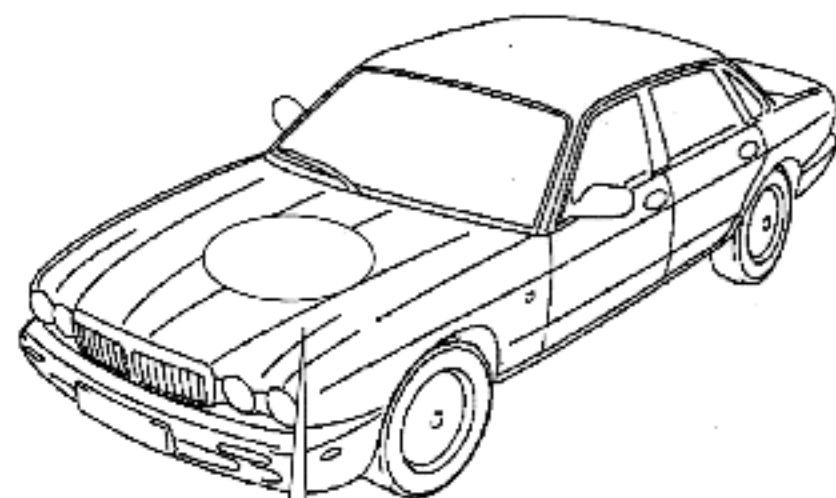
アクセルワイヤと取付けブラケット部位

原動機の回転数を調整するアクセルワイヤ調整ナットの取付け方法が不適切なため、アクセル操作により、最悪の場合、当該調整ナットが取付けブラケットから外れ、原動機の回転が上がらなくなるおそれがある。

全車両、当該調整ナットと取付けブラケットをタイストラップで共締めする。
