# 改善箇所説明図

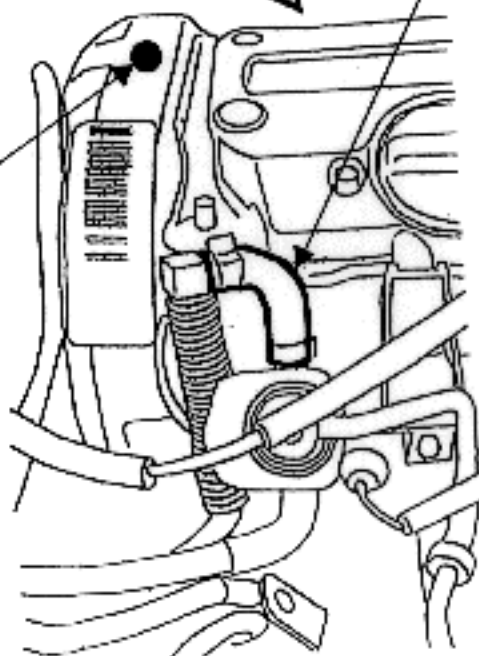
供給側ゴム製燃料ホース

燃料装置のエンジンルーム内の供給側ゴム製燃料ホースに材質不良のものがあり、冷間時に当該燃料ホースの接続部の密着性が悪くなり、最悪の場合、燃料が漏れるおそれがある。

全車向、当該供給側ゴム製燃料ホースを対策品と交換する。

識別：タイミングケースカバーに  
白ペイントを塗布する
