# 改善箇所説明図①

## 基準不適合発生箇所①

### 座席ベルト(車体パネル)

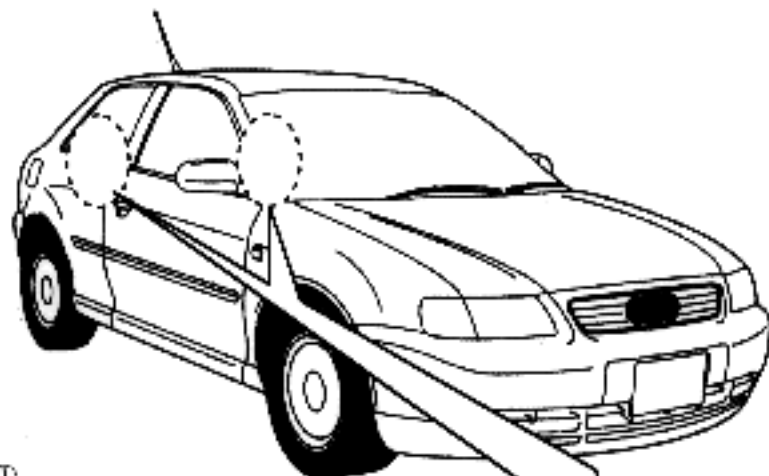
後部外側座席用の座席ベルト巻取り装置が取付けられている車体パネルの強度が不足しているため、そのままの状態では、悪路走行等の走行を続けると、走行時の振動等により、最悪の場合、当該車体パネルに亀裂が入り、座席ベルトの機能が損なわれるおそれがある。

全車両、当該車体パネルに補強板を取付ける。
