# 改善箇所説明図①

基準不適合発生箇所①

## 原動機

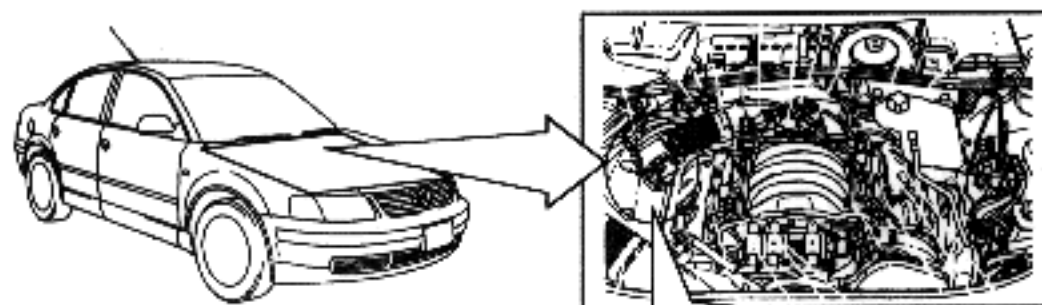
原動機の吸入空気質量計の整流ネットの取付構造が不適切なため、バック・ファイア等により、脱落し、最悪の場合、スロットル・バルブ部に引っかかり、原動機の回転が下がるおそれがある。

全車同点検し、樹脂製吸入空気質量計の整流ネットの接着剤の塗布量が少なく、金枠が見えるものは脱落防止用の樹脂製リングを取付ける。また、当該整流ネットが脱落しているものは吸入空気質量計を良品と交換する。
