# 改善箇所説明図

## 基準不適合発生箇所

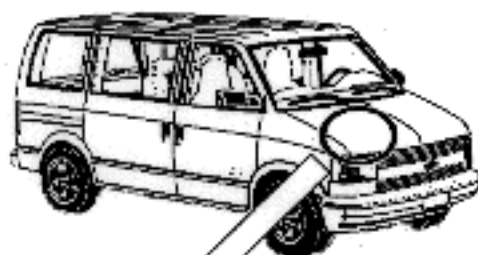
原動機の点火系統において、点火用高圧配線の取回しに不適切なものがあり、当該点火用高圧配線と金属製の配管が干渉し、当該点火用高圧配線が損傷し、円滑な原動機の回転が得られず、最悪の場合、触媒コンバータが損傷すると共に、原動機の再始動が出来なくなるおそれがある。

全車両点検し、当該点火用高圧配線の取回しを変更する。  
また、触媒コンバータ及び点火用高圧配線が損傷しているものは良品と交換する。

識別：金属配管（トランスミッションオイル注入及び計量配管）  
先端右側面に白ペイントを塗布する。
