# 改善箇所説明図①

## 基準不適合発生箇所①：

### 電気装置（後部ドアパネルの内部の電気配線）

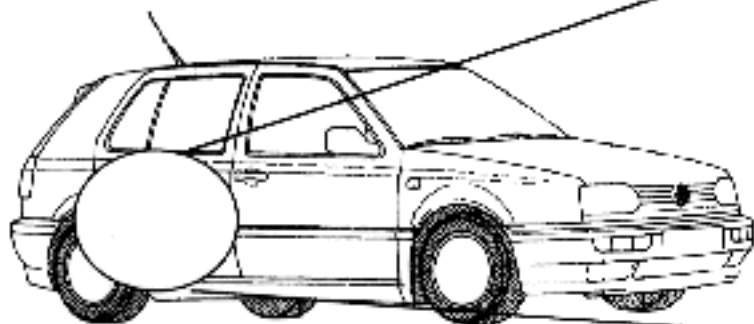
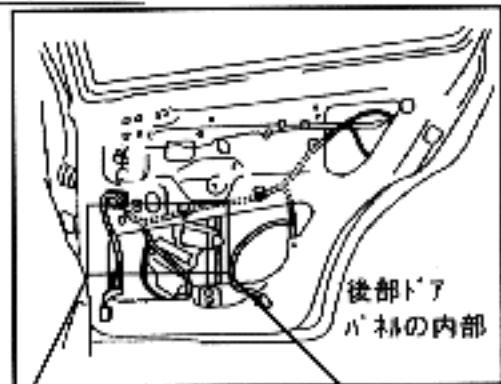
後部ドアのパネル内部にあるパワーウィンドー用電気配線において、当該電気配線がパネル端部と干渉しているものがあり、そのままの状態で使用を続けると、当該電気配線が損傷し、最悪の場合、短絡して火災にいたるおそれがある。

全車両、固定用クリップを追加して当該電気配線を固定する。又、当該配線が損傷しているものは補修又は良品と交換する。
