基準不適合発生箇所

改善内容

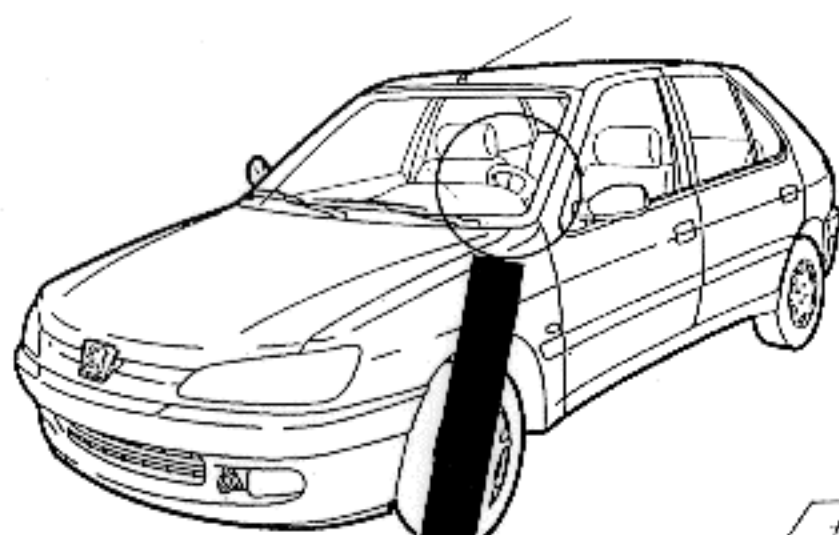
かじ取り装置のかじ取りハンドルにおいて、当該かじ取りハンドルに強度不足のものがあり、そのままの状態で使用を続けると、当該かじ取りハンドルのハブに亀裂が入り、操作性が損なわれるおそれがある。

全車両、当該かじ取りハンドルのハブを点検し、該当するものは良品と交換する。
