# 改善箇所説明図

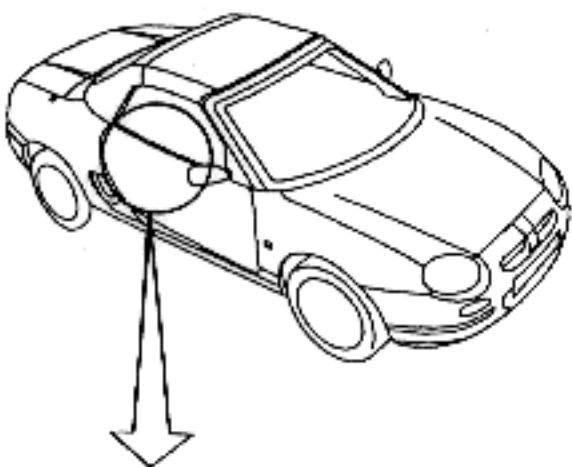
## 基準不適合発生箇所

運転者席及び助手席の座席ベルトにおいて、中間ガイドにベルトを組付けるための割り溝の位置が不適切なため、ベルトが割り溝に挟まり、当該ベルトの機能が損なわれるおそれがある。

全車両、当該中間ガイドを対策品と交換する。又、座席ベルトが損傷しているものは良品と交換する。
