# 改善箇所説明図

## 基準不適合発生箇所

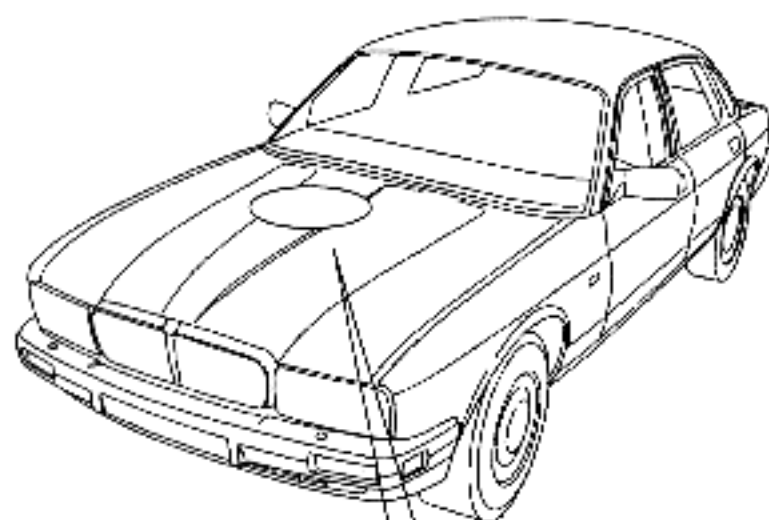
ボンネット

車体のボンネット裏側に装着された遮音材の耐水性が不十分なため、そのままの状態で使用続けると、当該遮音材が変形し、原動機の回転数を制御するスロットルのリンク機構と干渉し、最悪の場合、原動機の回転が下がらなくなるおそれがある。

全車両、当該遮音材を対策品と交換するとともに取付けクリップを追加する。
