## 改善箇所説明図②

### 基準不適合発生箇所② 原動機

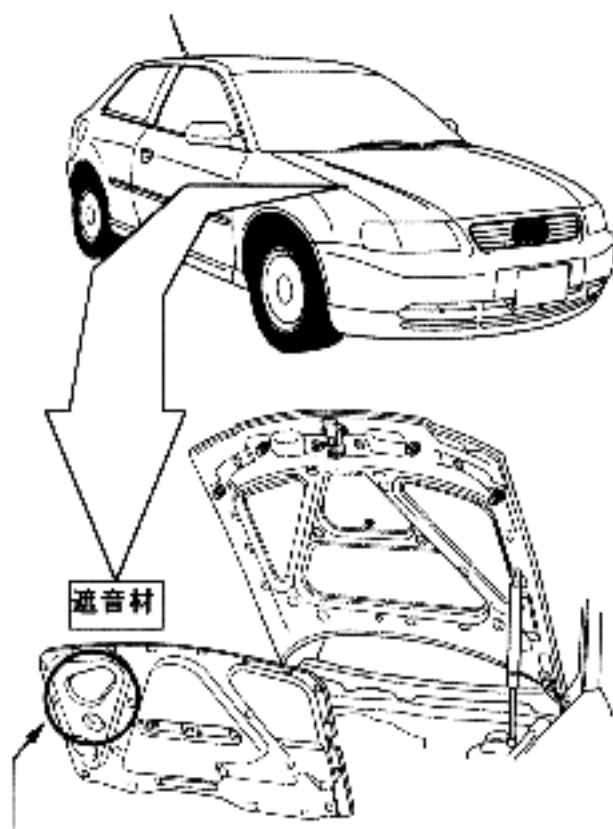
基準不適合発生箇所

スロットルバルブ部

車体のインスト裏側に装着された遮音材と原動機の回転数を制御するスロットルのドラム部のすきまが不適切なものが、そのままの状態で使用を続けると、最悪の場合、遮音材に当該ドラム部が引っかかり、原動機の回転数が下がらなくなるおそれがある。

全車両、当該遮音材を対策品と交換するとともに当該ドラム部の面取りを行う。

右側ストラットタワー部前側の冷却水予備タンク取付け枠に黄色又は白色のペイントを塗布する。
