# 改善箇所説明図

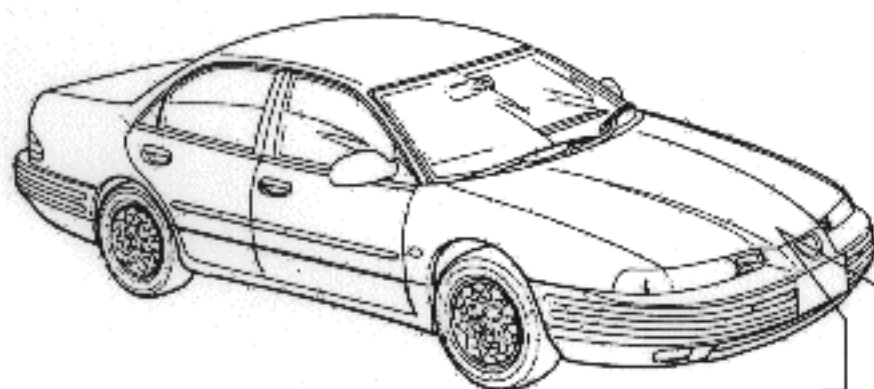
上部インテークマニホールド

原動機の各気筒に燃料を分配する燃料分配器において、両端にある継手部のシール材の耐久性が不足しているため、そのままの状態で使用を続けると、当該シール材が硬化し、原動機の振動により当該燃料分配器のパイプに亀裂が生じることがあり、当該継手部又はパイプから燃料が漏れ、最悪の場合、火災に至るおそれがある。

全車両、当該シール材を対策品と交換するとともに、当該パイプに補強材を貼付する。又、当該パイプに亀裂が生じているものは、補強材を貼付した良品と交換する。
