## 改善箇所説明図

### 基準不適合発生箇所 座席ベルト巻き取り装置

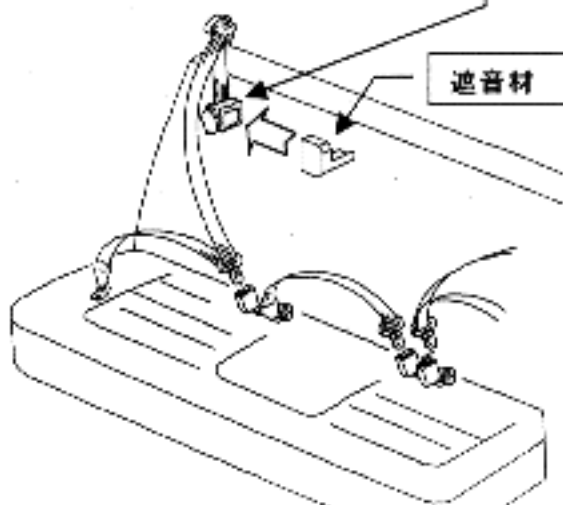
遮音材

左右後部座席ベルト巻き取り装置のプリテンショナ(衝突時に座席ベルトの弛みを瞬時に巻き取る装置(火薬式))において、遮音材の材質に不適合なものがあり、当該プリテンショナが作動した際に同装置から発生する高温の粒子が遮音材内部に入り発熱し、最悪の場合、当該遮音材が焼損して火災に至るおそれがある。

全車両、当該遮音材を対策品と交換する。

右側後輪廻りのホイールハウスの室内側車体パネル頂点部に黄色又は白色のペイントを塗布する。
