# 改善箇所説明図

## 基準不適合発生箇所

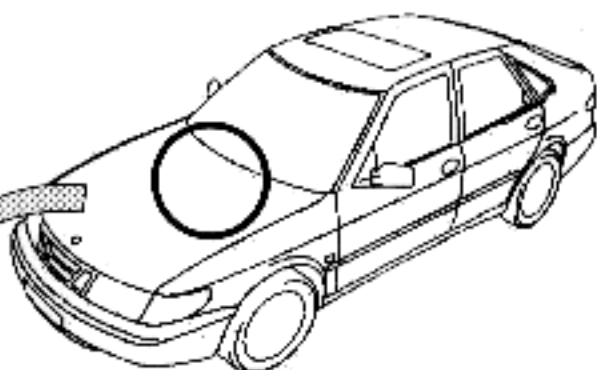
（エンジンルーム内の電気配線の取り回しが不適切なため、防音・断熱材を留めているボルトに干渉し、そのままの状態で使用を続けると、当該電気配線の被覆が損傷し、最悪の場合、当該電気配線が短絡してヒューズが密断し、原動機が停止するおそれがある。

当該電気配線を樹脂製保持具で固定する。

また、電気配線が損傷しているものは修正する。
