# 改善箇所説明

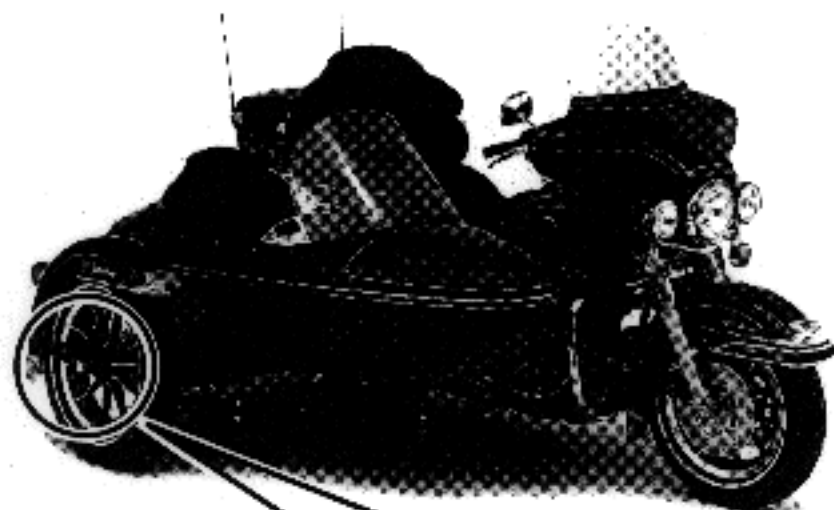
側車付二輪自動車において、側車の車軸の強度が不足しているため、そのままの状態で使用を続けると、当該車軸に亀裂が生じ、走行安定性を損う恐れがある。

未対策品は黒色塗装を施したスチール製であるのに対し、対策品は塗装の施されていないステンレス製である。

全車両点検し、車軸が黒色塗装のものは、対策品と交換する。
