# 改善箇所説明図

## 基準不適合発生箇所

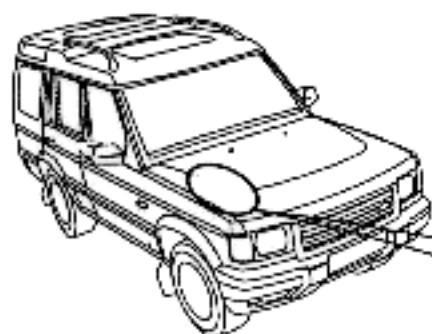
改善識別表示：取付ビス  
頭部に黄ペイント塗布

エンジンルームヒューズボックス

ABSリターンポンプリレー

制動装置のABS（アンチロック・ブレーキ・システム）において、ABSのリターンポンプを作動させるリレーの構造が不適切なため、ABS作動終了後も当該ポンプが回転し続け、最悪の場合、走行中にブレーキが作動し続けるおそれがある。

全車両、ABSリターンポンプリレーを対策品と交換する。
