## 改善箇所説明図

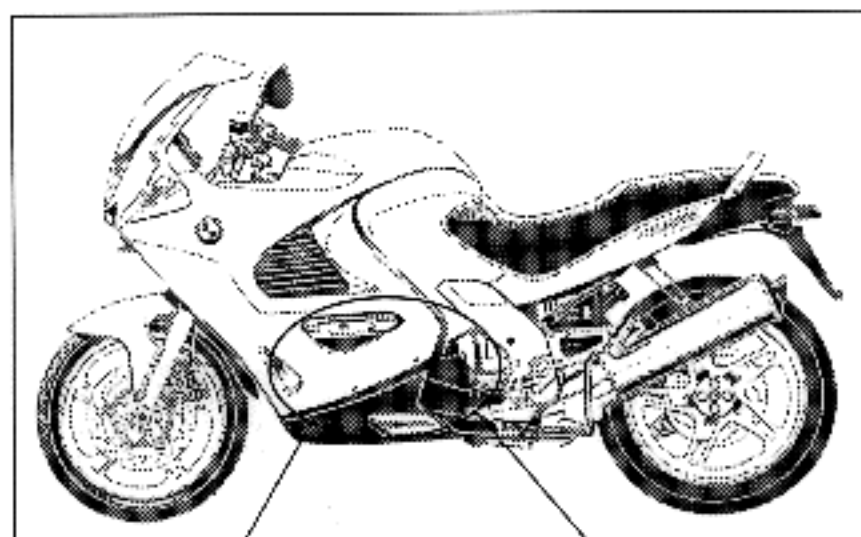
- (1) 原動機のオイルポンプハウジングにおいて、サーモスタットエレメントを固定するクリップ溝に加工不良のものがあり、そのままの状態で使用を続けると、最悪の場合、クリップが外れて潤滑油が流出し、原動機が焼き付き、走行不能となる。
- (2) 原動機のシリンダーヘッドにおいて、ウォータージャケット加工穴に圧入されているシールプラグの取り付け方法が不適切なため、そのままの状態で使用を続けると、シールプラグから冷却水が漏れ、最悪の場合、オーバーヒートに至るおそれがある。

- (1) 全車両、点検治具にてクリップが正しく溝にはまっているかどうか確認し、所定の溝から一部でも外れかけていた場合、オイルポンプハウジングを良品と交換する。
- (2) 全車両、シールプラグを抜き、接着剤を塗布したものに交換する。

- (1) オイルポンプハウジングに塗られた赤色の識別マークの有無。
- (2) シールプラグに塗られた赤色の識別マークの有無。
