# 改善箇所説明図

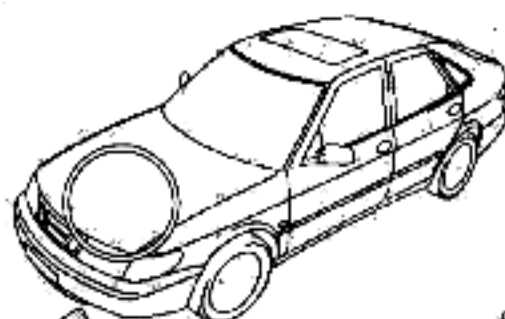
原動機

①原動機において、タイミングベルトのベルトテンショナのブラケット固定用ボルトの強度が不足しているため、そのままの状態で使用を続けると、ベルトテンショナが偏芯し、タイミングベルトが損傷又はカムスプロケットが破損し、最悪の場合、ベルトが外れて原動機が停止するおそれがある。

②原動機のウォーターポンプのベアリングの一部に加工不良のものがあり、そのままの状態で使用を続けると、当該ベアリングのシールが損傷し、最悪の場合、冷却水が漏れオーバーヒートに至るおそれがある。

①全車両、当該ベルトテンショナを対策品と交換し、カムスプロケット及びタイミングベルトは新品と交換する。

②全車両、当該ウォーターポンプを対策品と交換する。
