# 改善箇所説明図

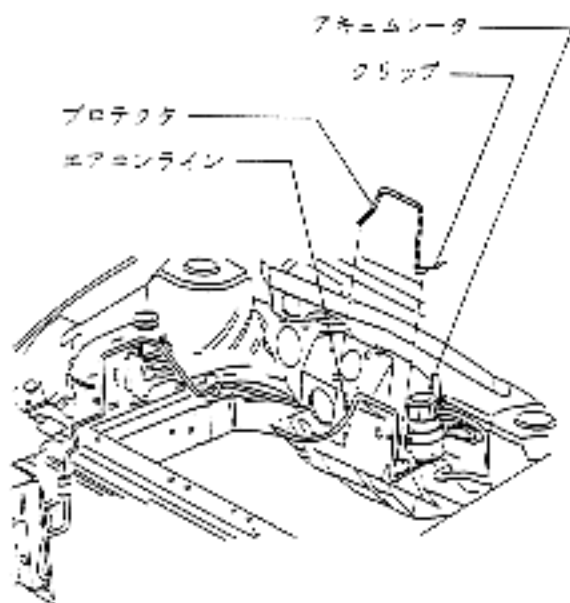
燃料装置において、原動機室内のゴム製燃料ホースと金属製燃料パイプ（供給側及び戻り側）の接合部のシールに不適切なものがあり、このままの状態で使用を続けると、当該接合部から燃料が漏れ、最悪の場合、火災に至るおそれがある。

全車両、当該ゴム製燃料ホース及び金属製燃料パイプを対製品と交換する。また、当該燃料ホースのとりまわしに近いエアライン配管の一部にプロテクタを取り付ける。

燃料パイプ留め金具（クランプ）部のパイプに黄色ペイントを塗布する。
