# 改善箇所説明図

## ジョンディアL100H変速機（交換部品）

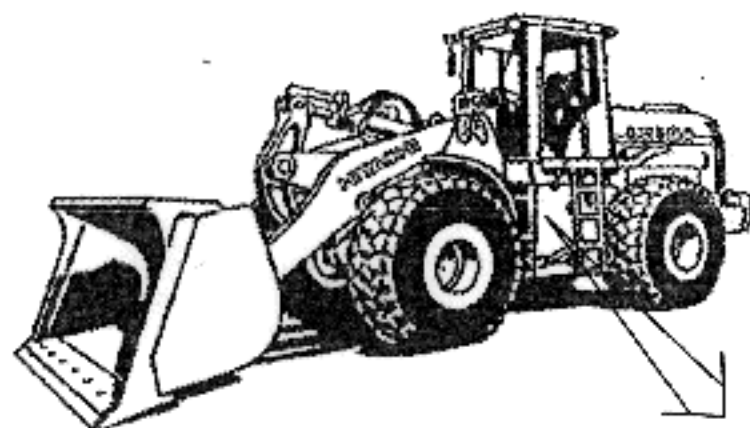
動力伝達装置の変速機において、クラッチ構成部品の一部であるスナッピングの熱処理が不適切なため、スナッピングが破損し、そのままの状態で使用が続けるとクラッチの動力伝達が不可能となり、最悪の場合、走行できなくなるおそれがある。

交換後、変速機の正面（前アクスル側）に白ペイントを塗る。

当該変速機を対策品と交換する。
