## 改善箇所説明②

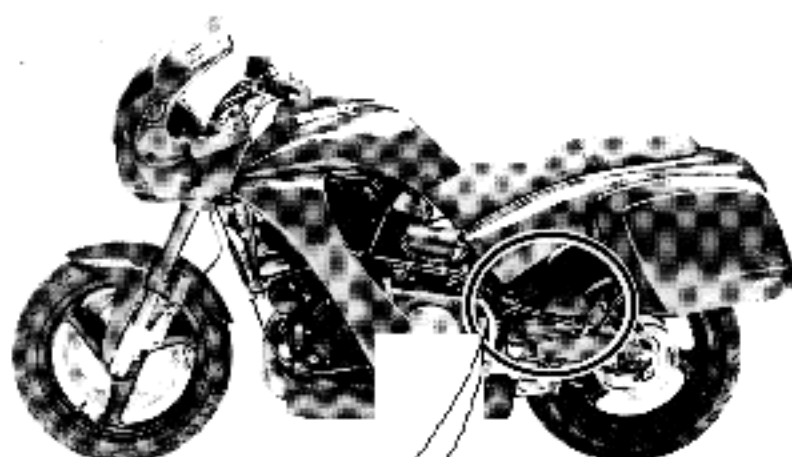
### 基準不適合発生箇所

後輪ブレーキホースの車体への取付方法が不適切なため、そのままの状態で使用を続けると走行中の振動により当該ホースが損傷し、最悪の場合、ブレーキ液が漏れて制動力が低下するおそれがある。

### 改善内容

全車両、当該ブレーキホース及びクランプを対策品に交換する。
