# 改善箇所説明図

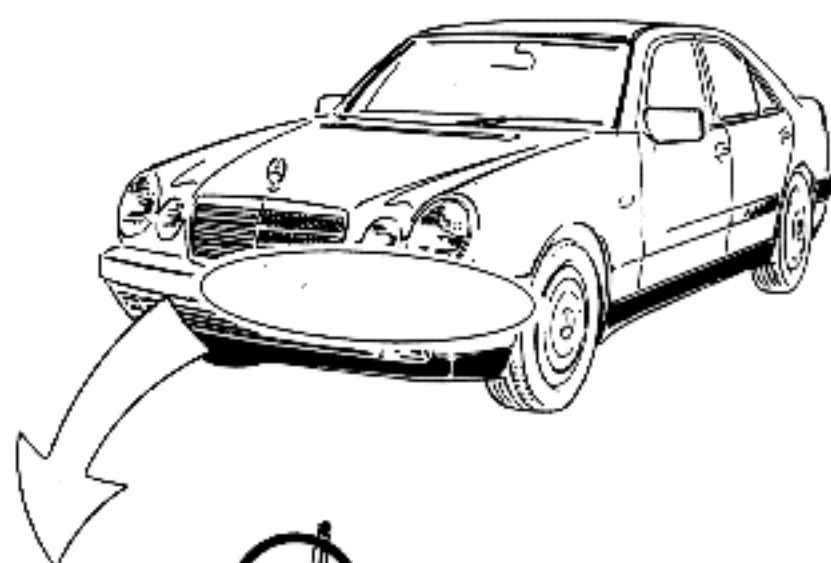
ステアリング・ギヤボックス

かじ取装置の振動吸収装置を取り付けているボルトの締め付けに不適切なものがあるため、そのままの状態で使用を続けると、当該ボルトが緩み、パワーステアリング・オイルが漏れて、最悪の場合、漏れたオイルが排気管に滴下し、火災に至るおそれがある。

全車両点検し、当該ボルトに緩みのあるものは、振動吸収装置のOリングを交換する。緩みのないものは、当該ボルトの締め付けを行なう。

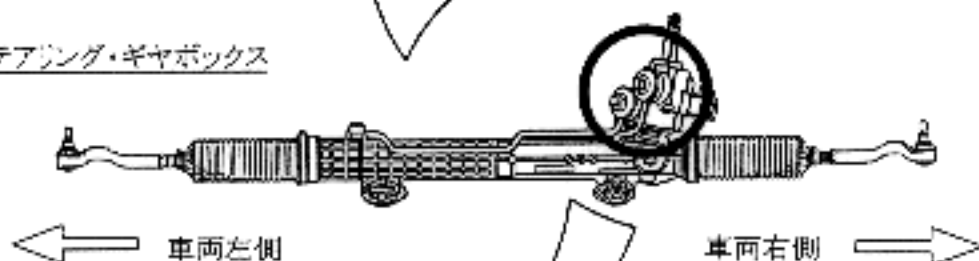
振動吸収装置

不具合発生箇所
