# 改善箇所説明図

## 基準不適合発生箇所

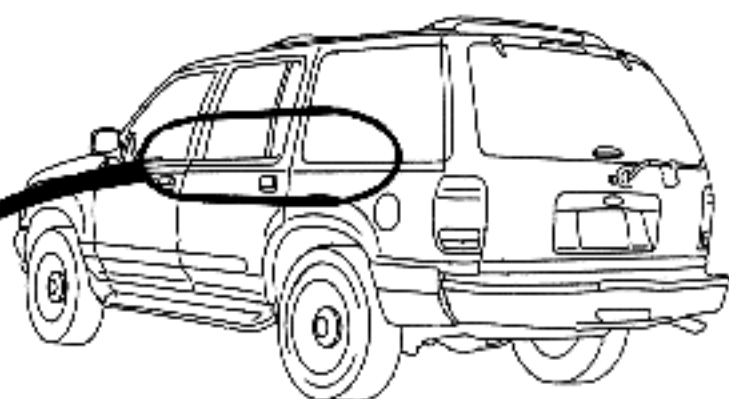
注：□ は交換部品を示す。

- ①窓ふき器の制御ユニットが不適切なため、そのままの状態で使用を続けると、当該制御ユニット内部での電気信号の授受が適切に行われないことがあり、最悪の場合、窓ふき器が作動しなくなるおそれがある。
- ②窓ふき器のスイッチ内部の電気接点の構造が不適切なため、そのままの状態で使用を続けると、当該電気接点に酸化物が堆積し、最悪の場合、窓ふき器のスイッチを操作しないのに、窓ふき器が作動するおそれがある。

- ①全車両、当該ユニットを対策品と交換する。
- ②全車両、当該スイッチを対策品と交換する。

対策完了後は、運転席ドア上部ヒンジ上面部に黄ペイントを塗布する。
