## 改善箇所説明図

### 基準不具合発生箇所

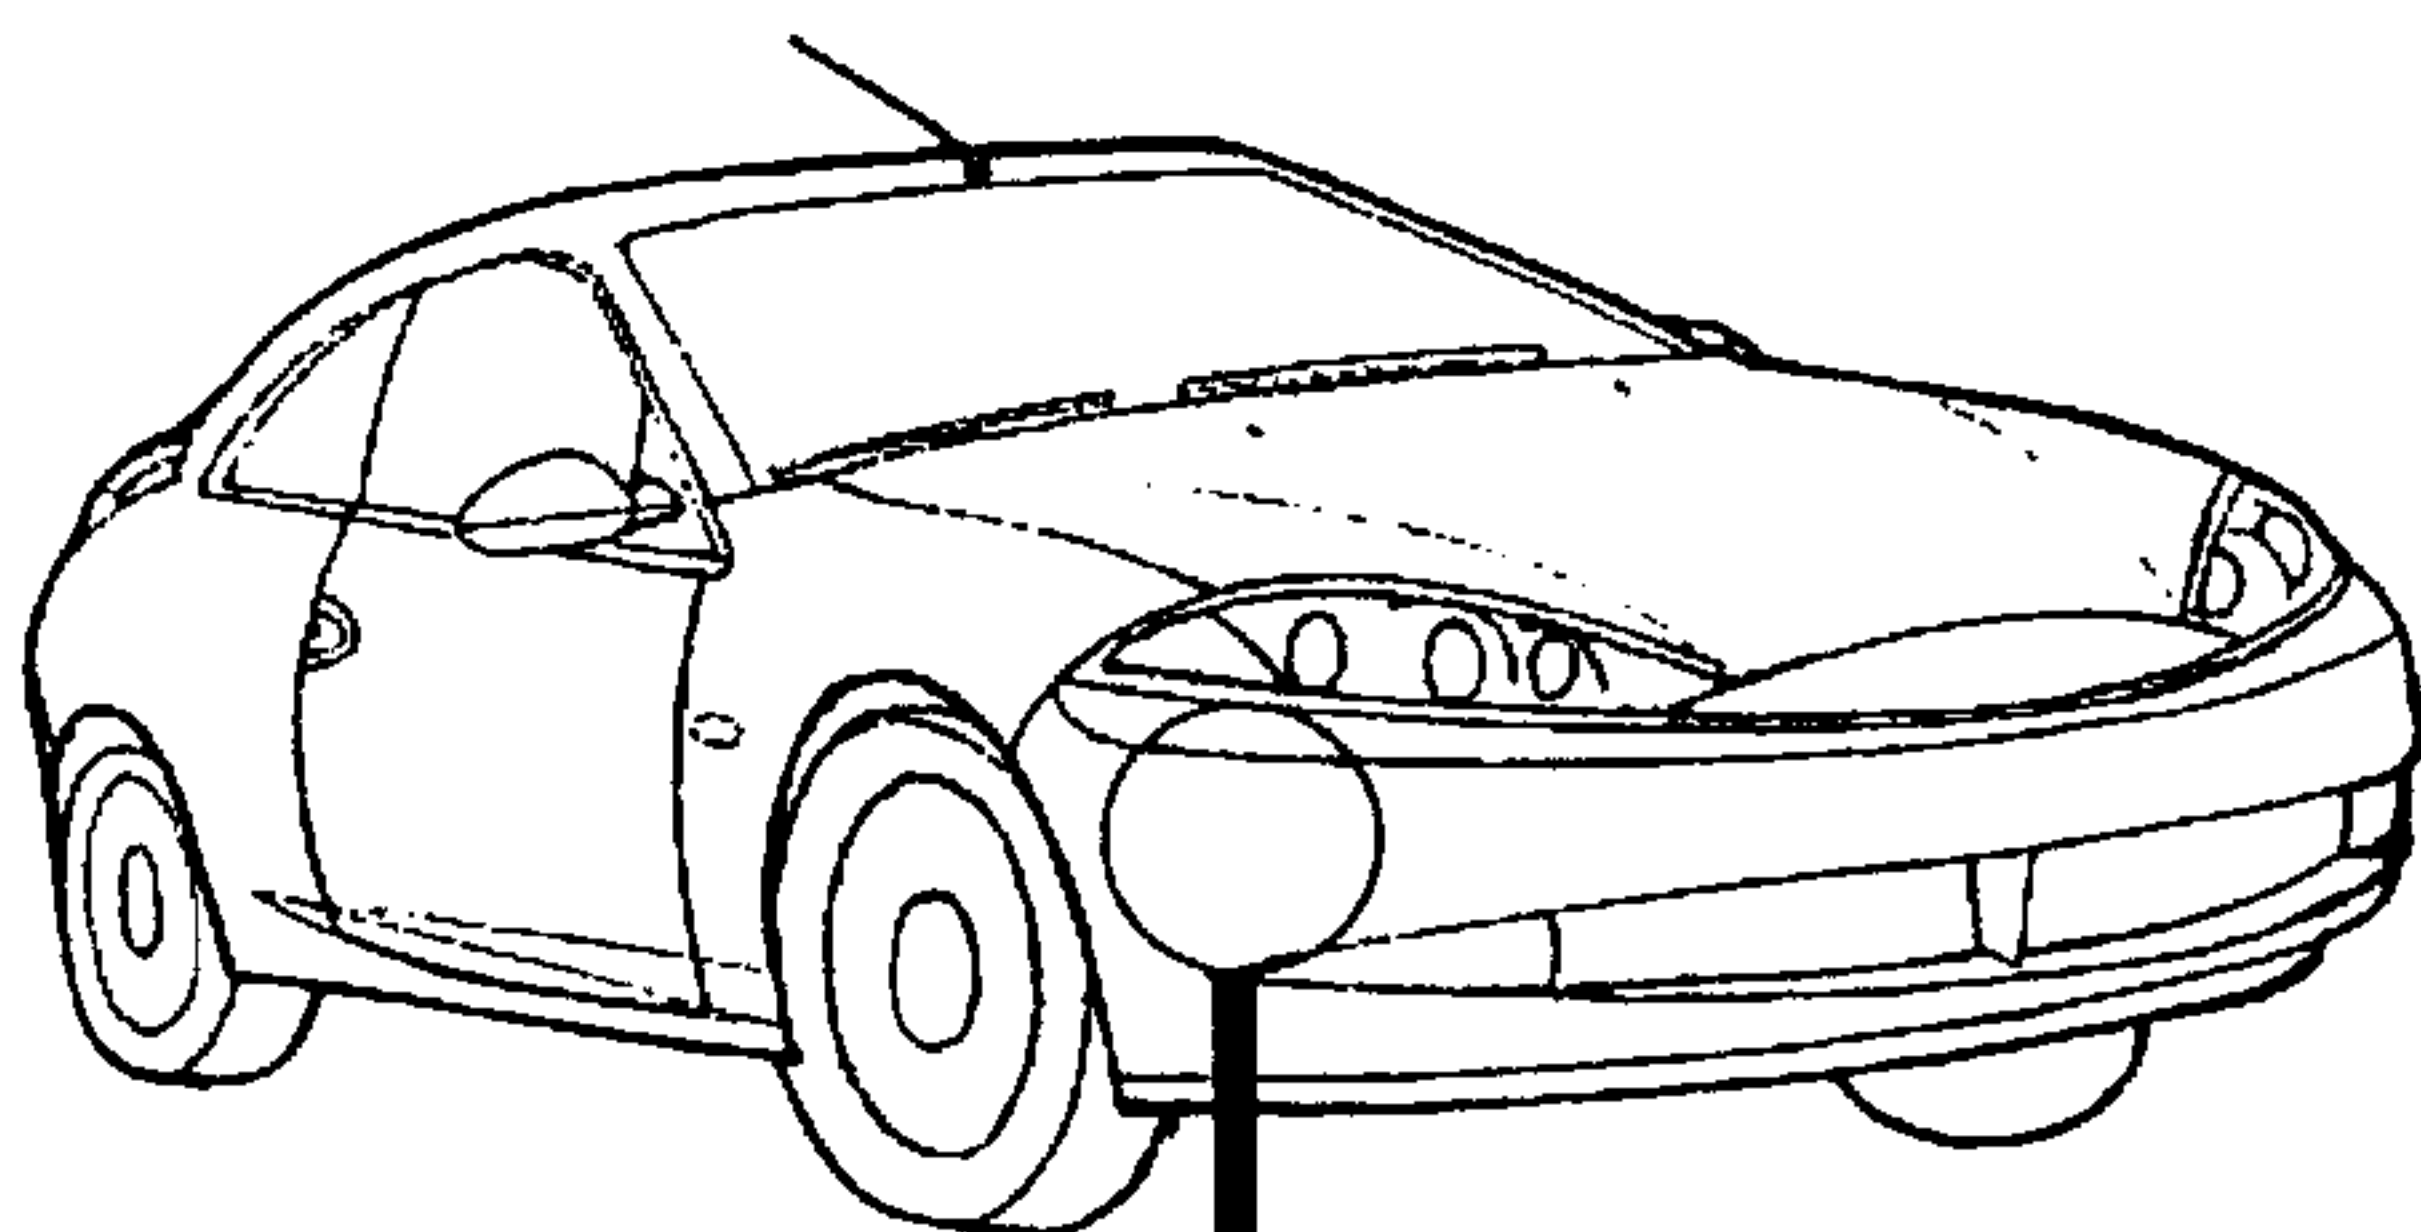
オルタネーターの電気配線において、エンジンルーム内の配線の取りまわしが不適切なため、そのままの状態で使用を続けると、配線とパワーステアリングのオイル配管が接触して配線の被覆が損傷し、最悪の場合、短絡して当該被覆から発火する恐れがある。

全車両、当該配線の取りまわしを点検し、不適切な場合は修正し、タイストラップにて固定する。当該配線に損傷があるものは良品と交換する。
