# 改善箇所説明図

ワイパーモーター

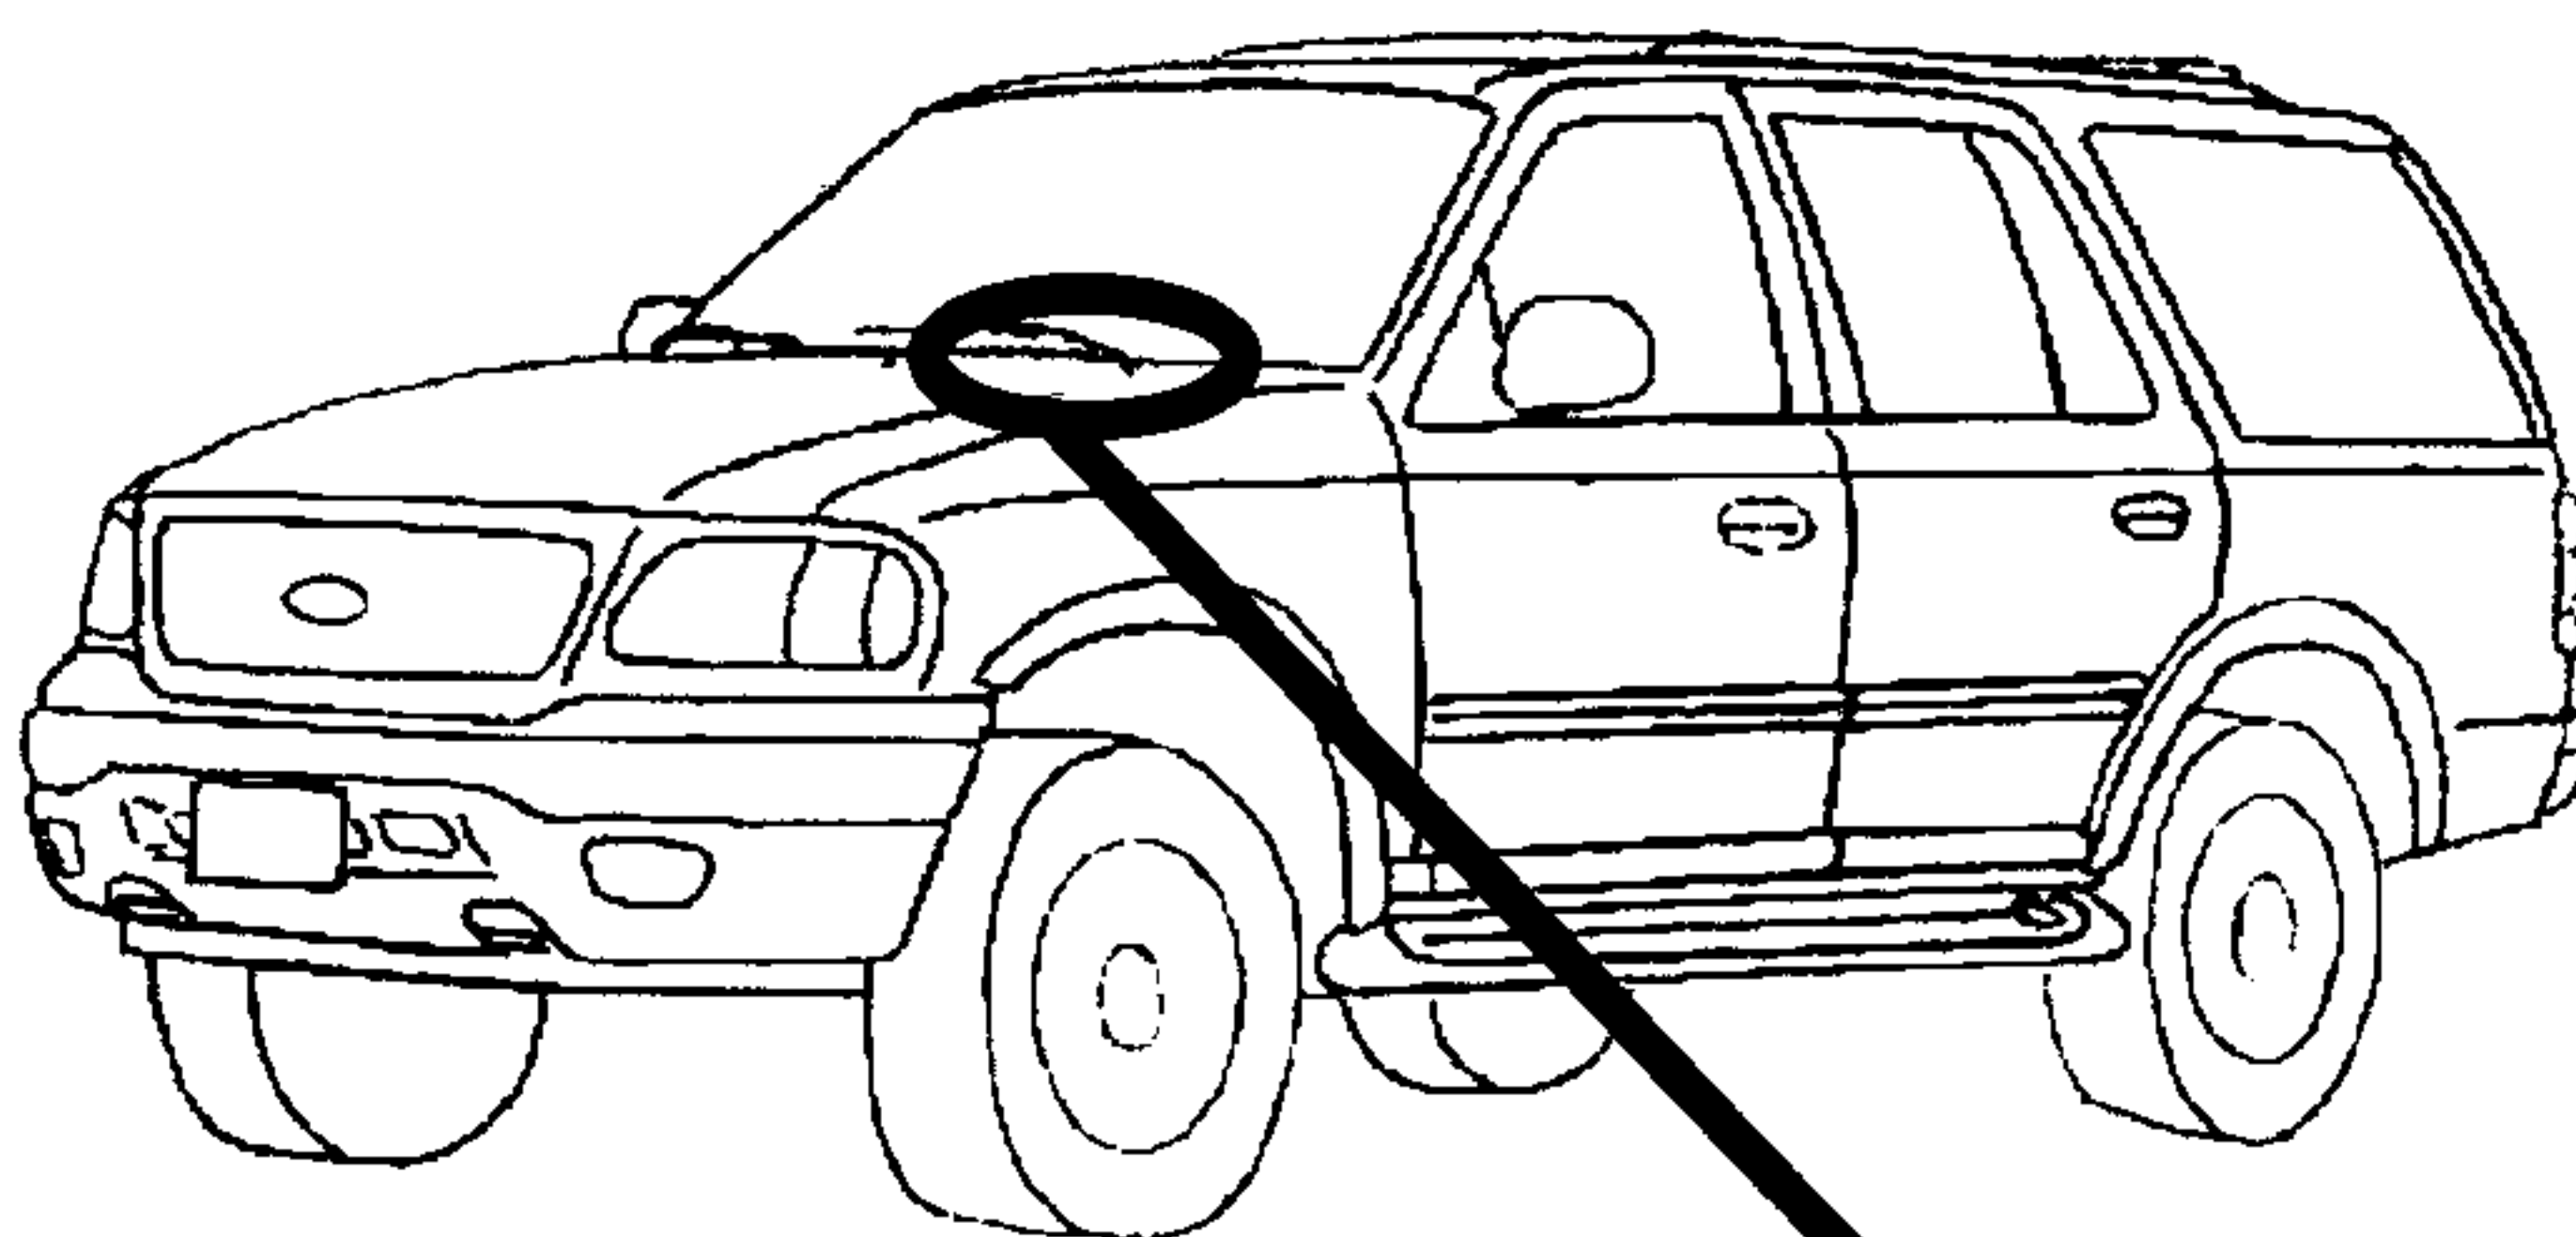
ワイパーモーターギヤカバー

基準不具合発生箇所

前面ガラスの窓拭器において、プラスチック製のギヤカバーに組み込まれた、ブレードの位置を制御する回路の電気接点の構造が不適切なため、そのままの状態で使用を続けると、当該電気接点部が過熱し、接点取り付け部が溶損するとともに、ワイパーが正常に作動しなくなることがあり、最悪の場合、ギヤカバーが発火するおそれがある。

全車両、当該モーターの製造日を確認し、対象のものはワイパーモーターギヤカバーを対策品と交換する。

モーター製造日が2000年2月10日から2000年6月26日までのものは、モーターギヤカバーを対策品と交換する。
