## 改善箇所説明図

### 基準不適合発生箇所

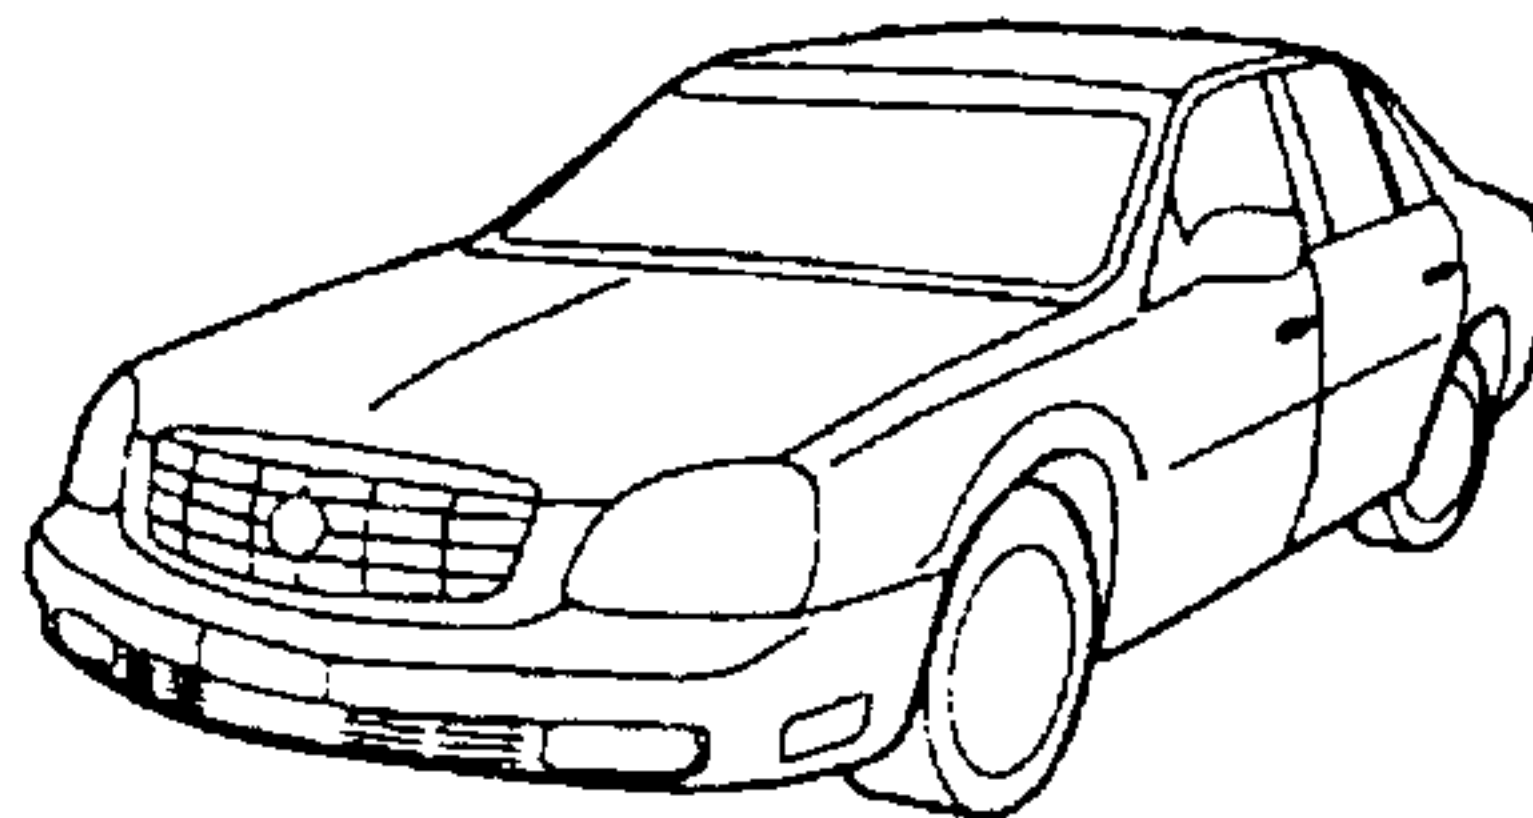
運転者席及び助手席のシートベルトにおいて、ラッチプレートの製造不良により、バックルを解除するために、大きな力を必要とすることがあり、解除に時間のかかるおそれがある。

全車両点検し、製造不良のものについてはラッチプレートの形状を修正するとともに、ラッチプレートを正しい向きに装着できるようにクリップを全ての車両に取り付ける。
