## 改善箇所説明図

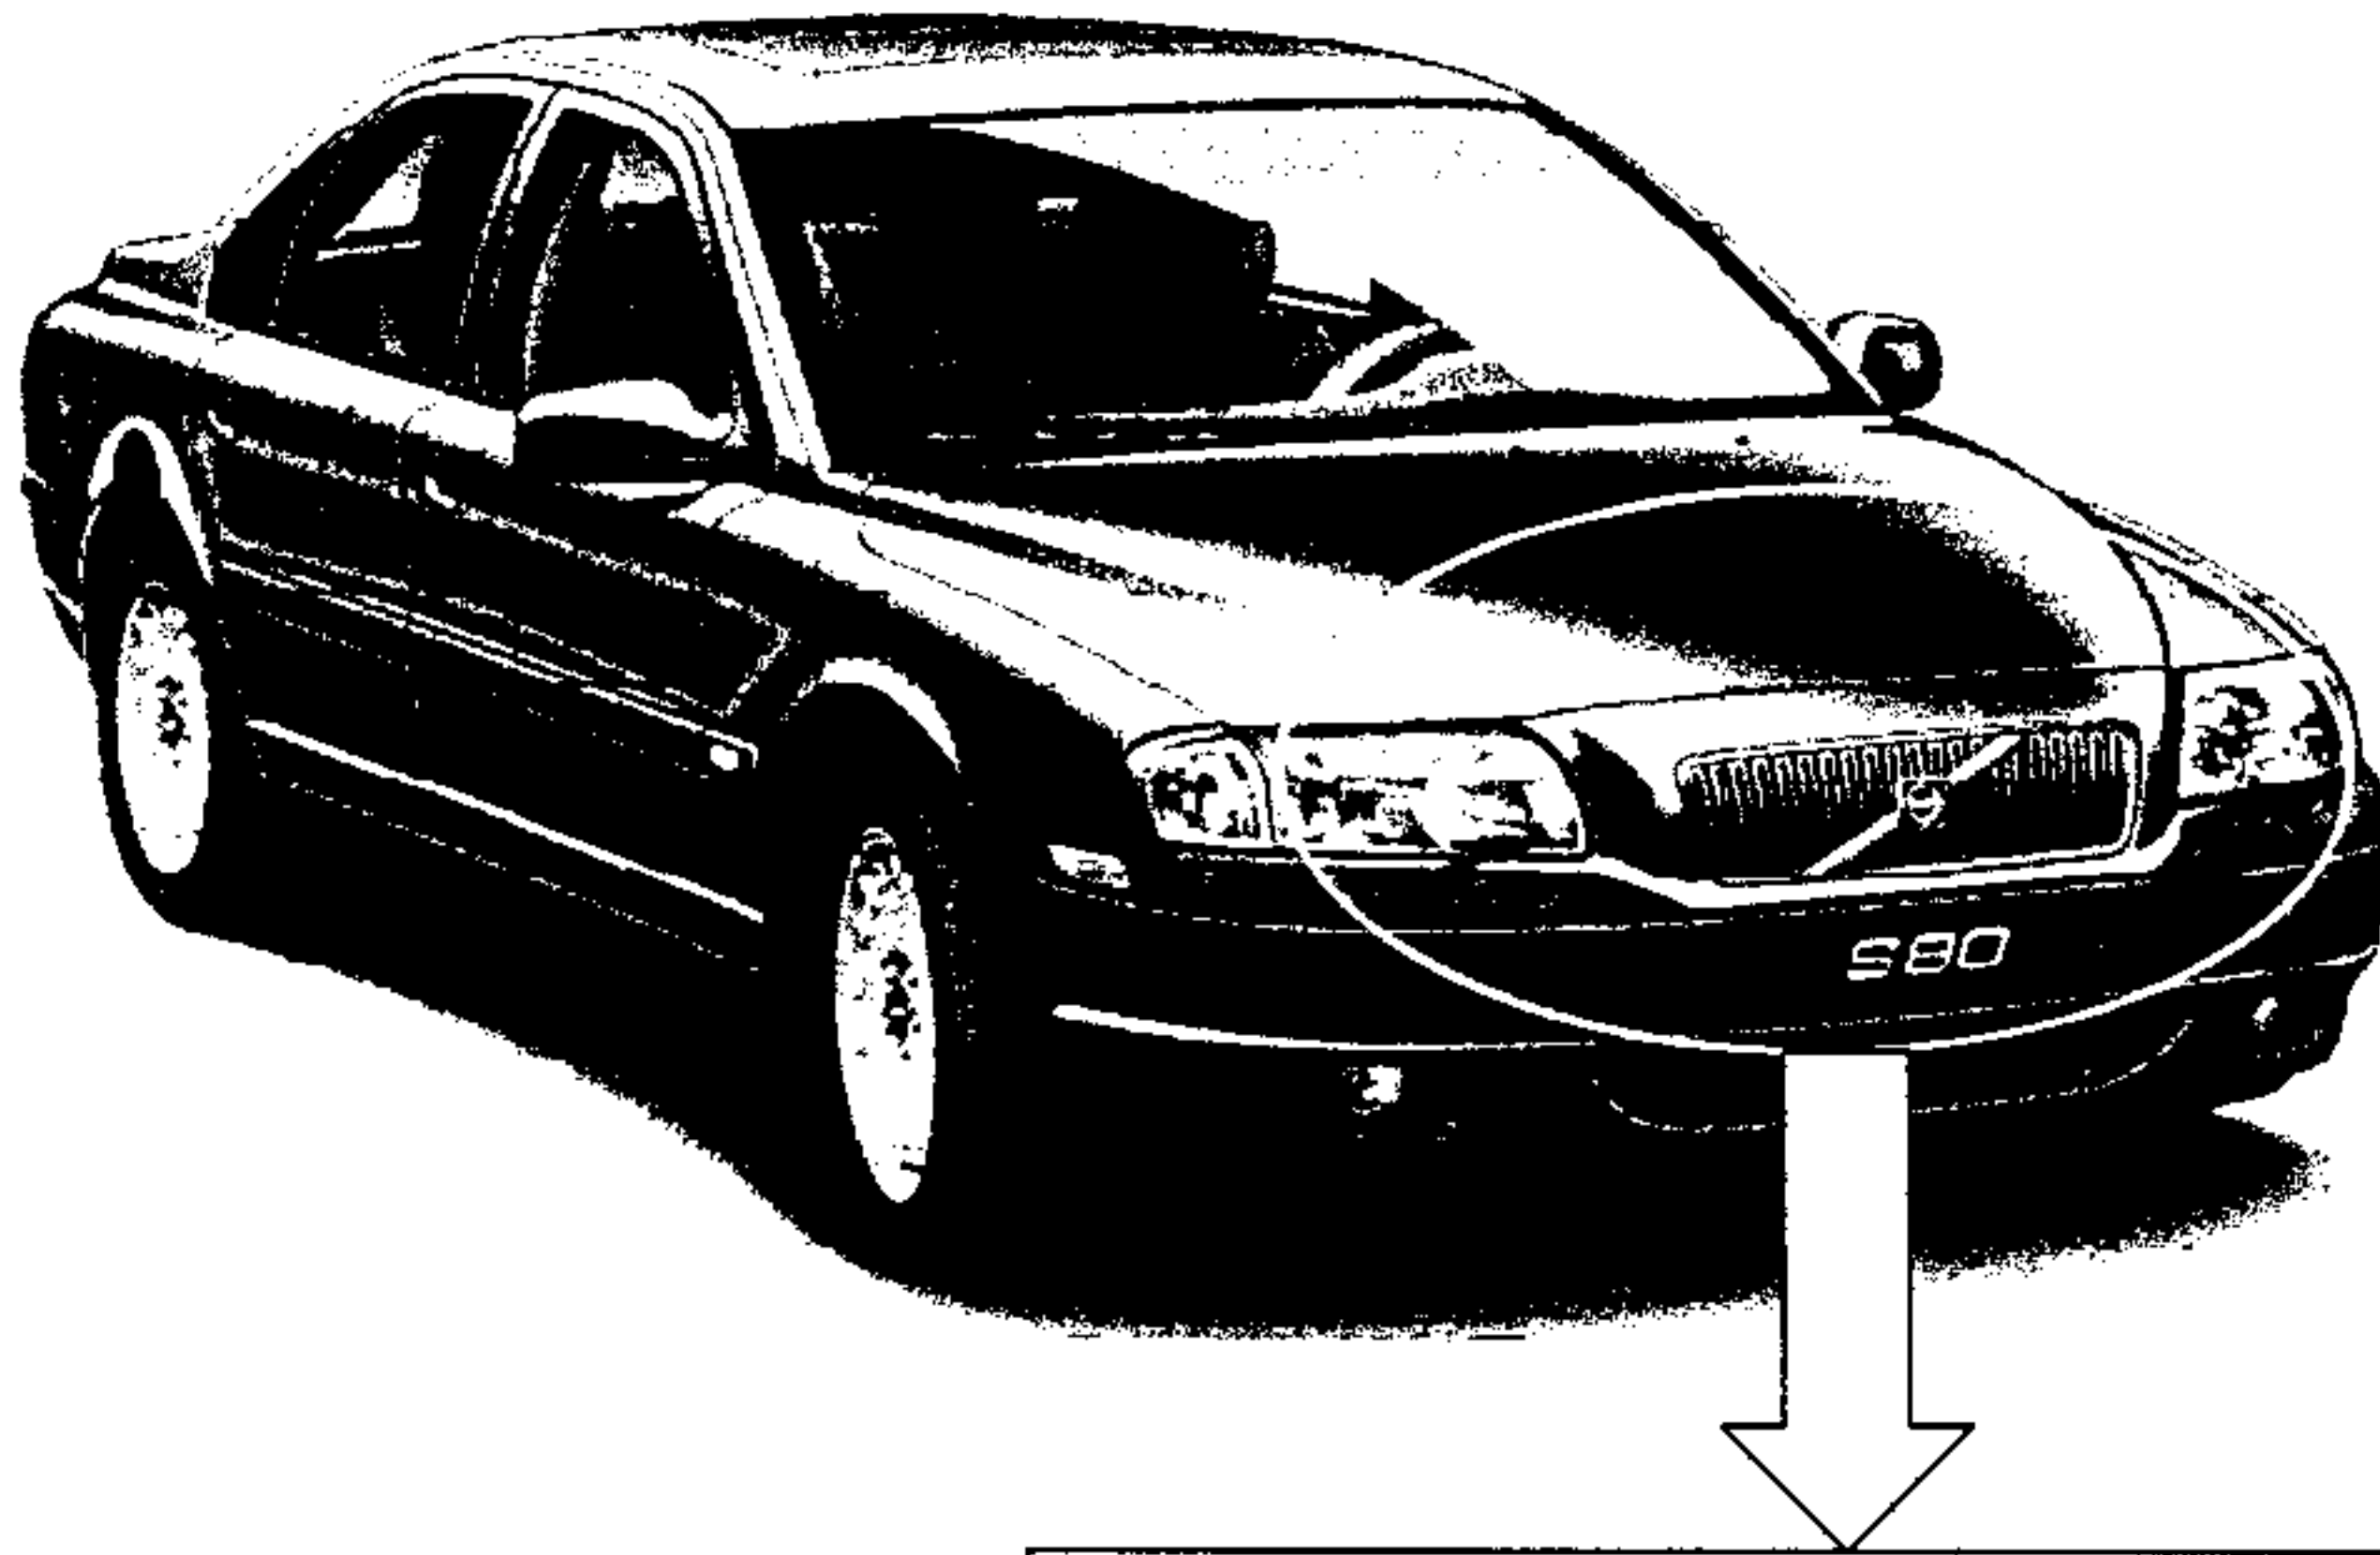
原動機において、冷却用電動ファンモーターの制御装置の回路が不適切なため、内部の回路が短絡して当該モーターが停止せずに作動し続け、制御装置が過熱して溶損することがあり、最悪の場合、火災に至るおそれがある。

全車両、原動機冷却ファンモーターアッセンブリを対策品と交換する。

原動機冷却ファンシュラウド上部に白ペイントを塗布する。
