## 改善箇所説明図

### 基準不適合発生箇所

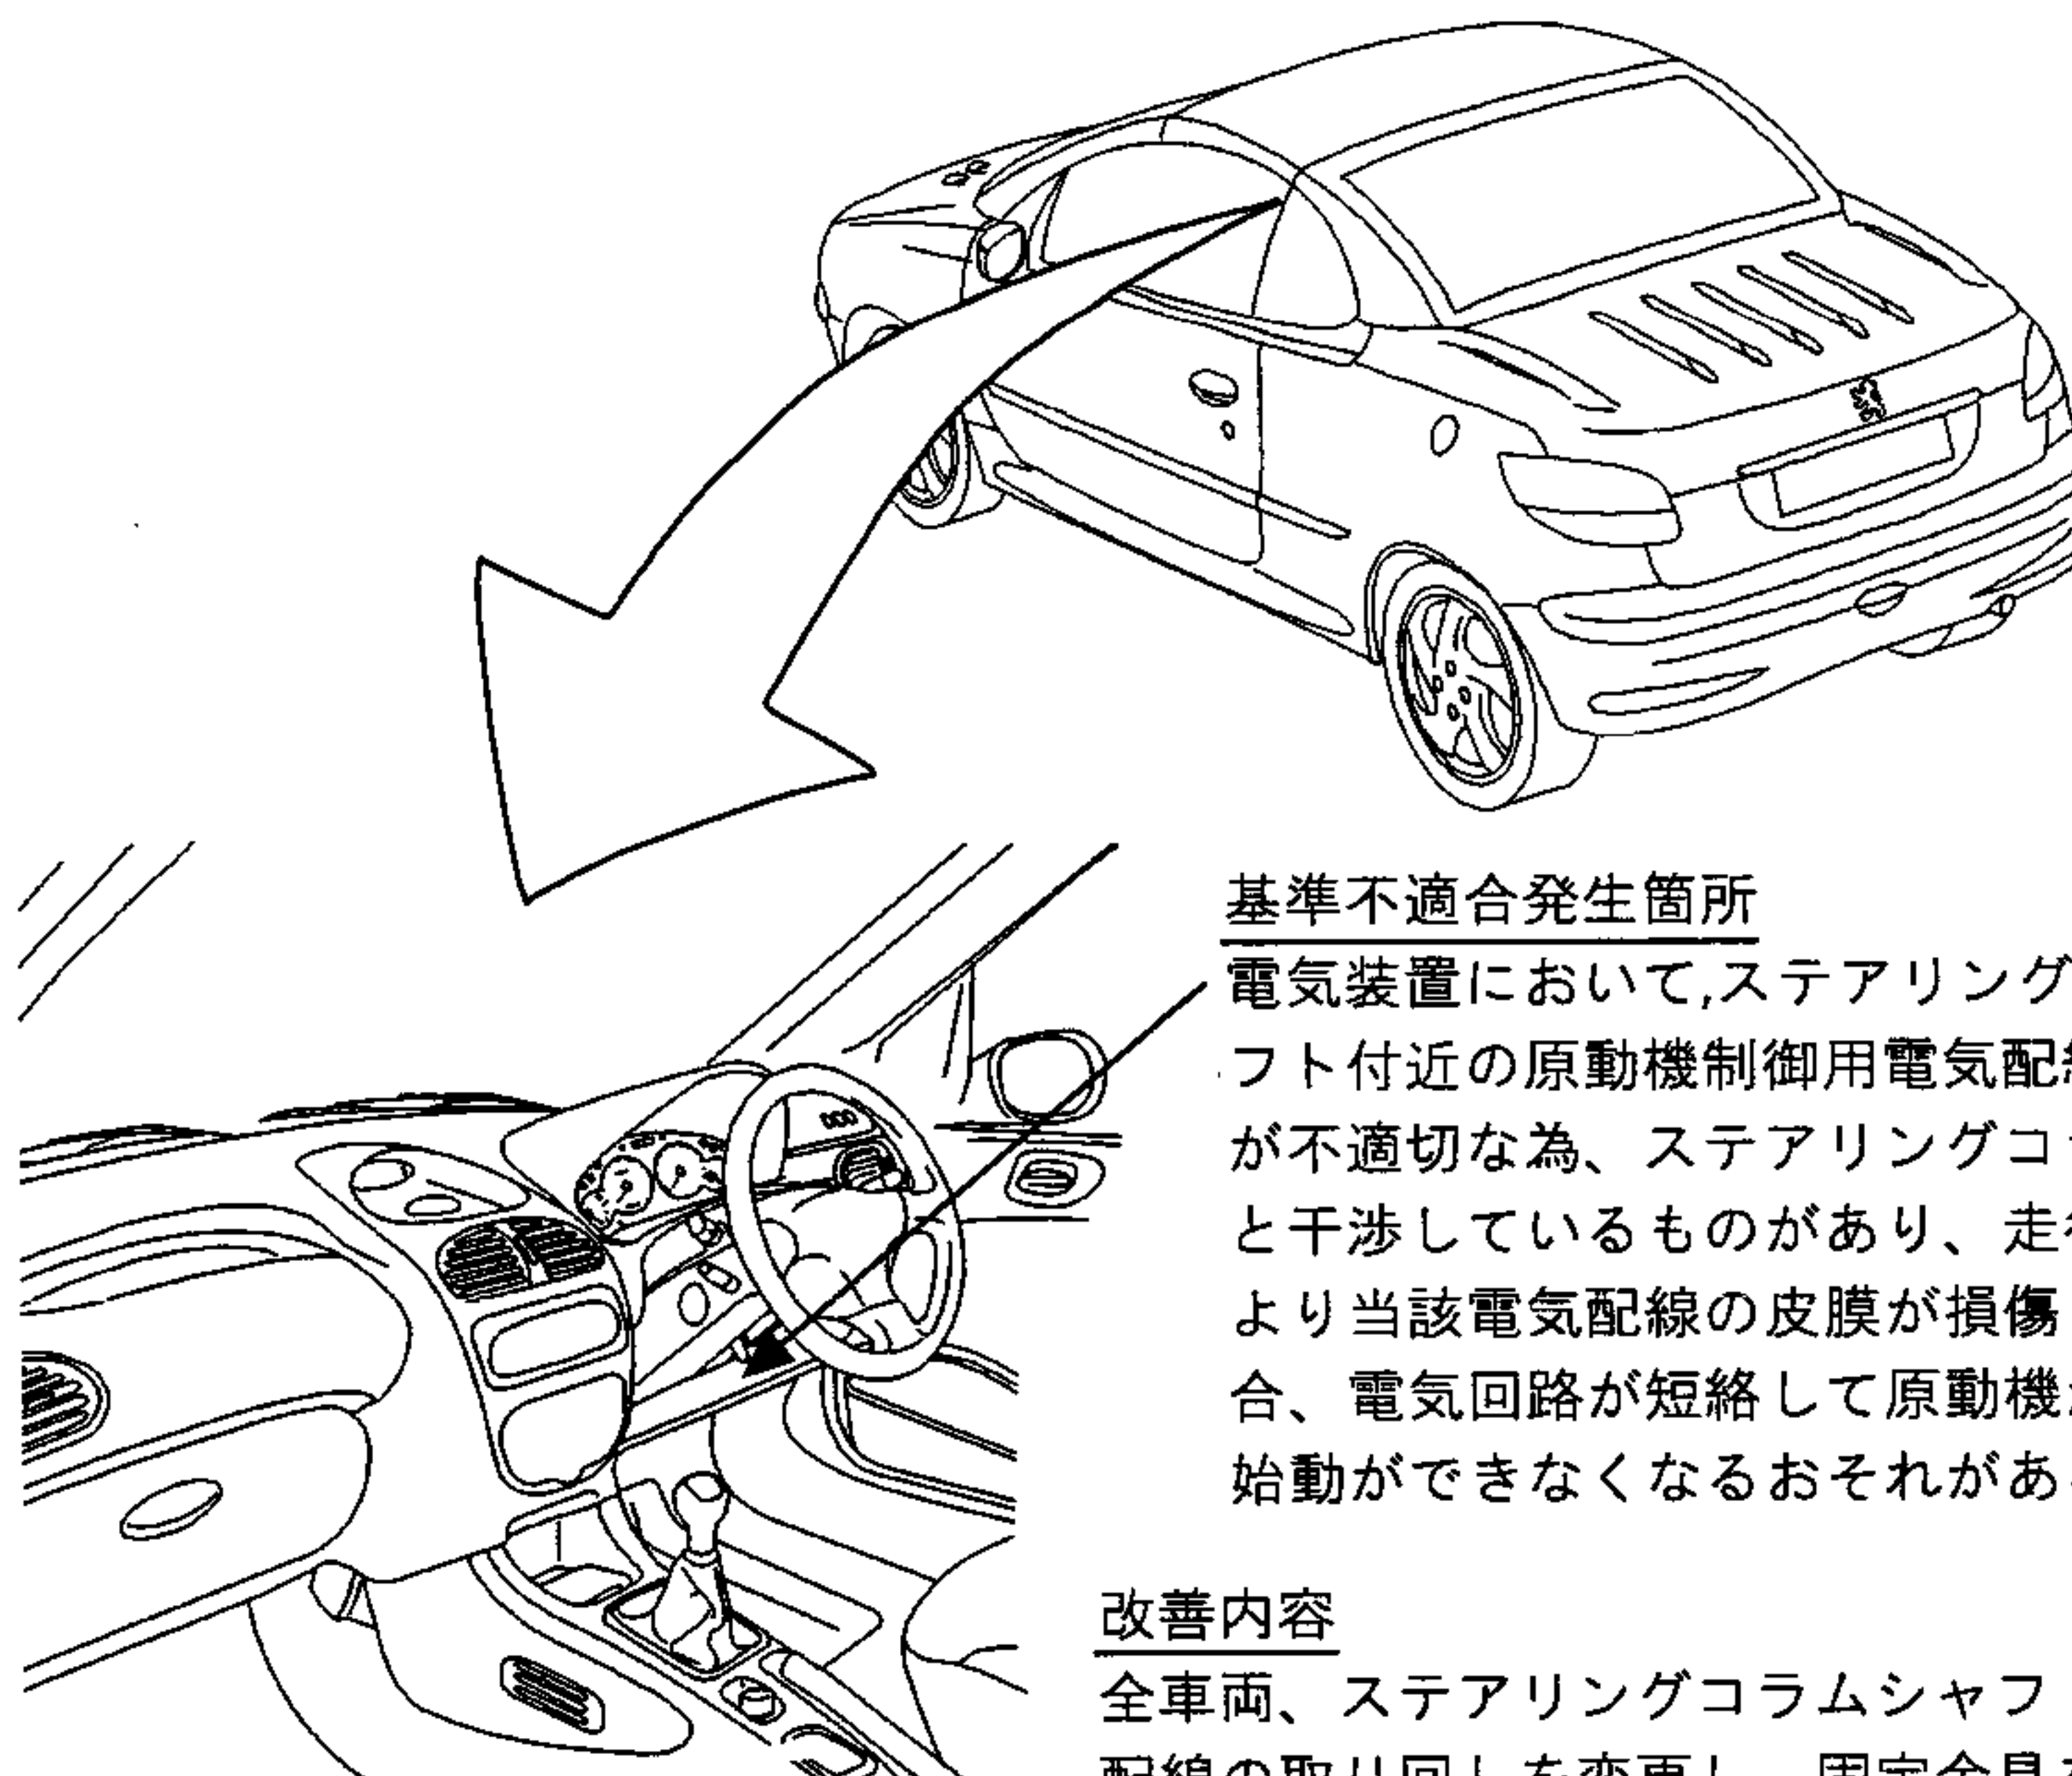
電気装置において、ステアリングコラムシャフト付近の原動機制御用電気配線の取り回しが不適切な為、ステアリングコラムシャフトと干渉しているものがあり、走行中の振動により当該電気配線の皮膜が損傷し、最悪の場合、電気回路が短絡して原動機が停止し、再始動ができなくなるおそれがある。

全車両、ステアリングコラムシャフト付近の電気配線の取り回しを変更し、固定金具を用いて固定する。当該ハーネスが損傷しているものは損傷状況に応じた修理を行う。
