# 改善箇所説明図

## 基準不適合発生箇所

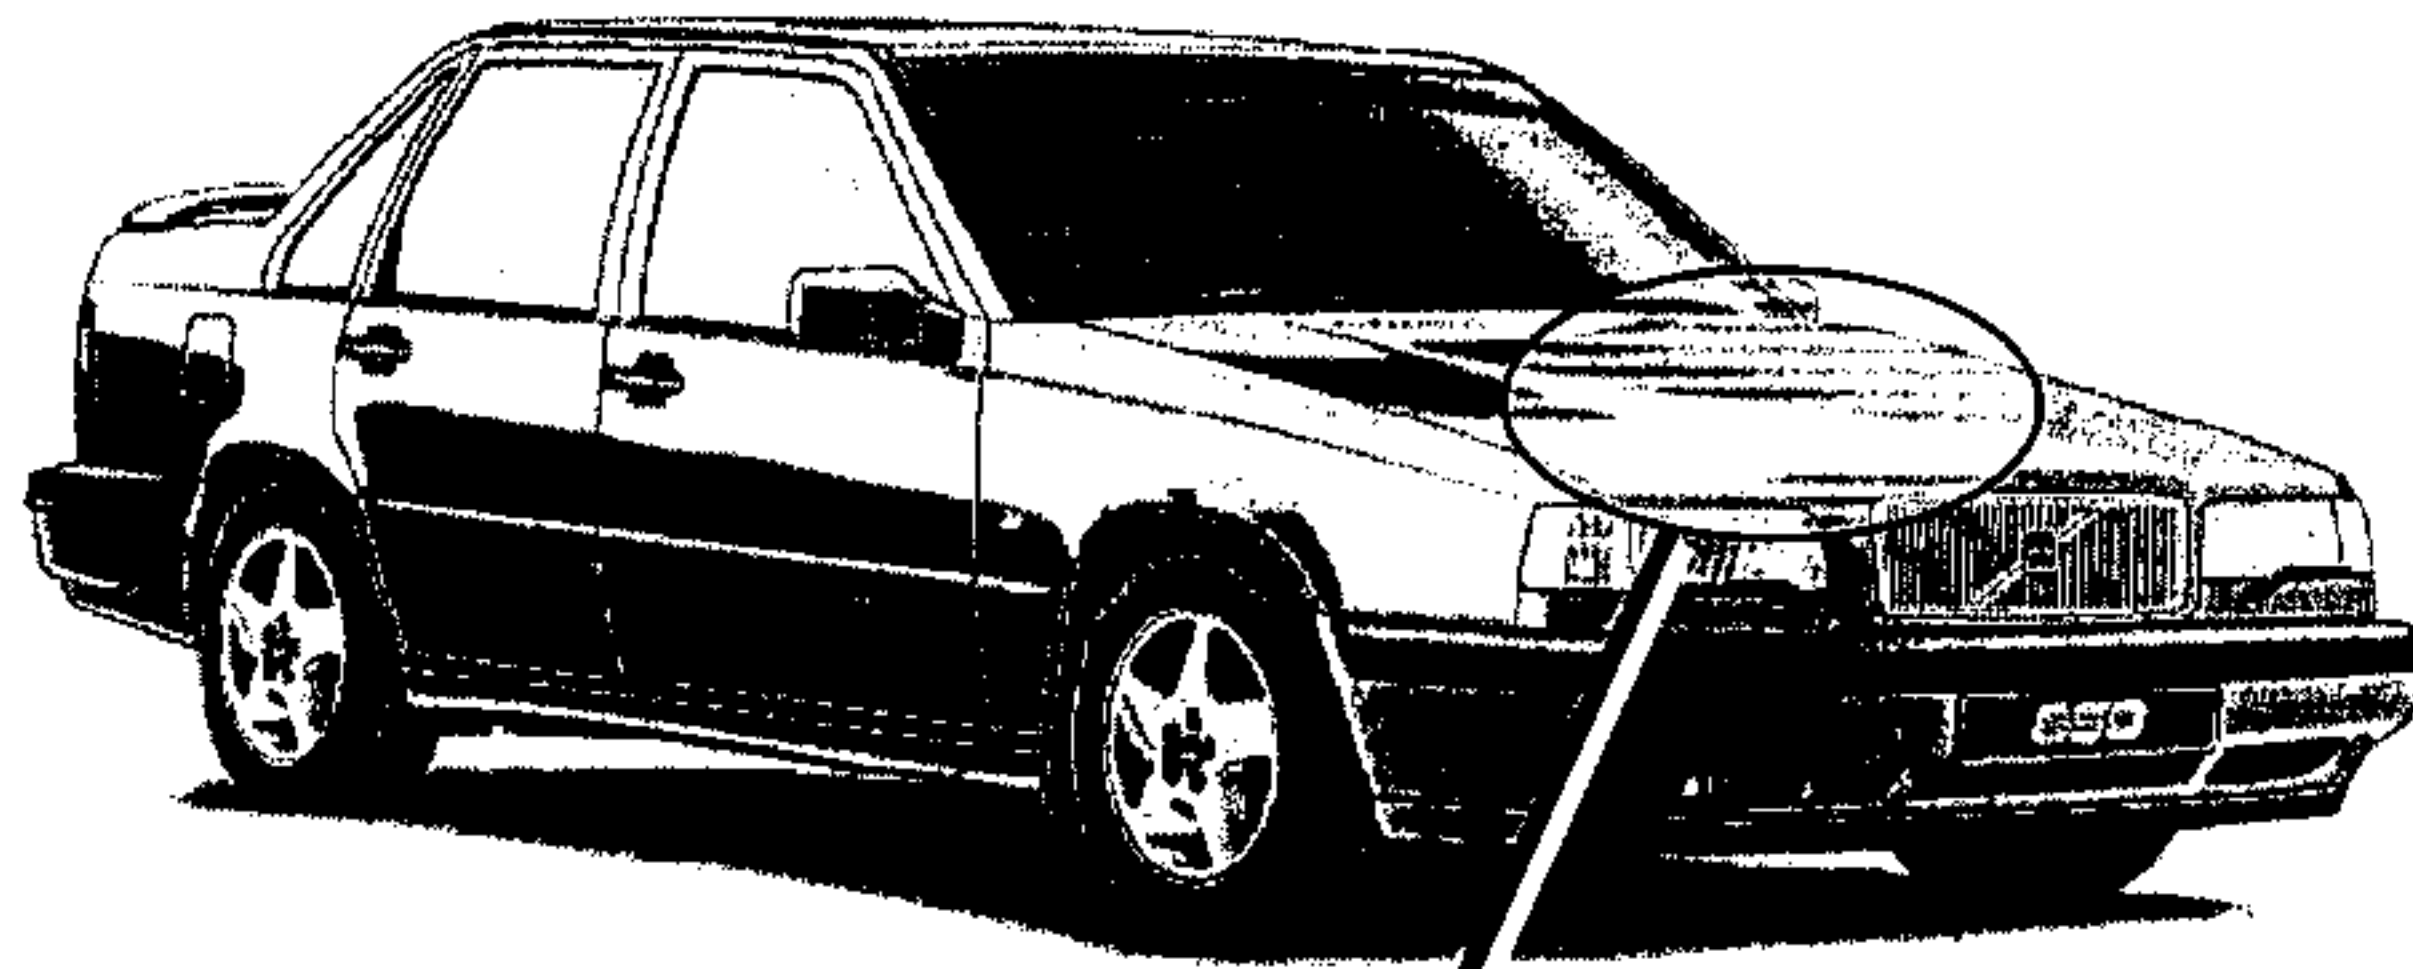
トラクションコントロール  
ユニットの取り付け箇所

液漏れ発生箇所

制動装置において、トラクションコントロールユニット（滑りやすい路面でのタイヤの空転を防止する機構）の圧力スイッチ部のゴム製仕切膜（ダイヤフラム）の耐久性が不足しているため、そのままの状態で使用を続けると、当該スイッチ部からブレーキ液が漏れ、制動力が低下するおそれがある。

全車両、トラクションコントロールユニットを対策品と交換する。
