## 改善措置事項説明図

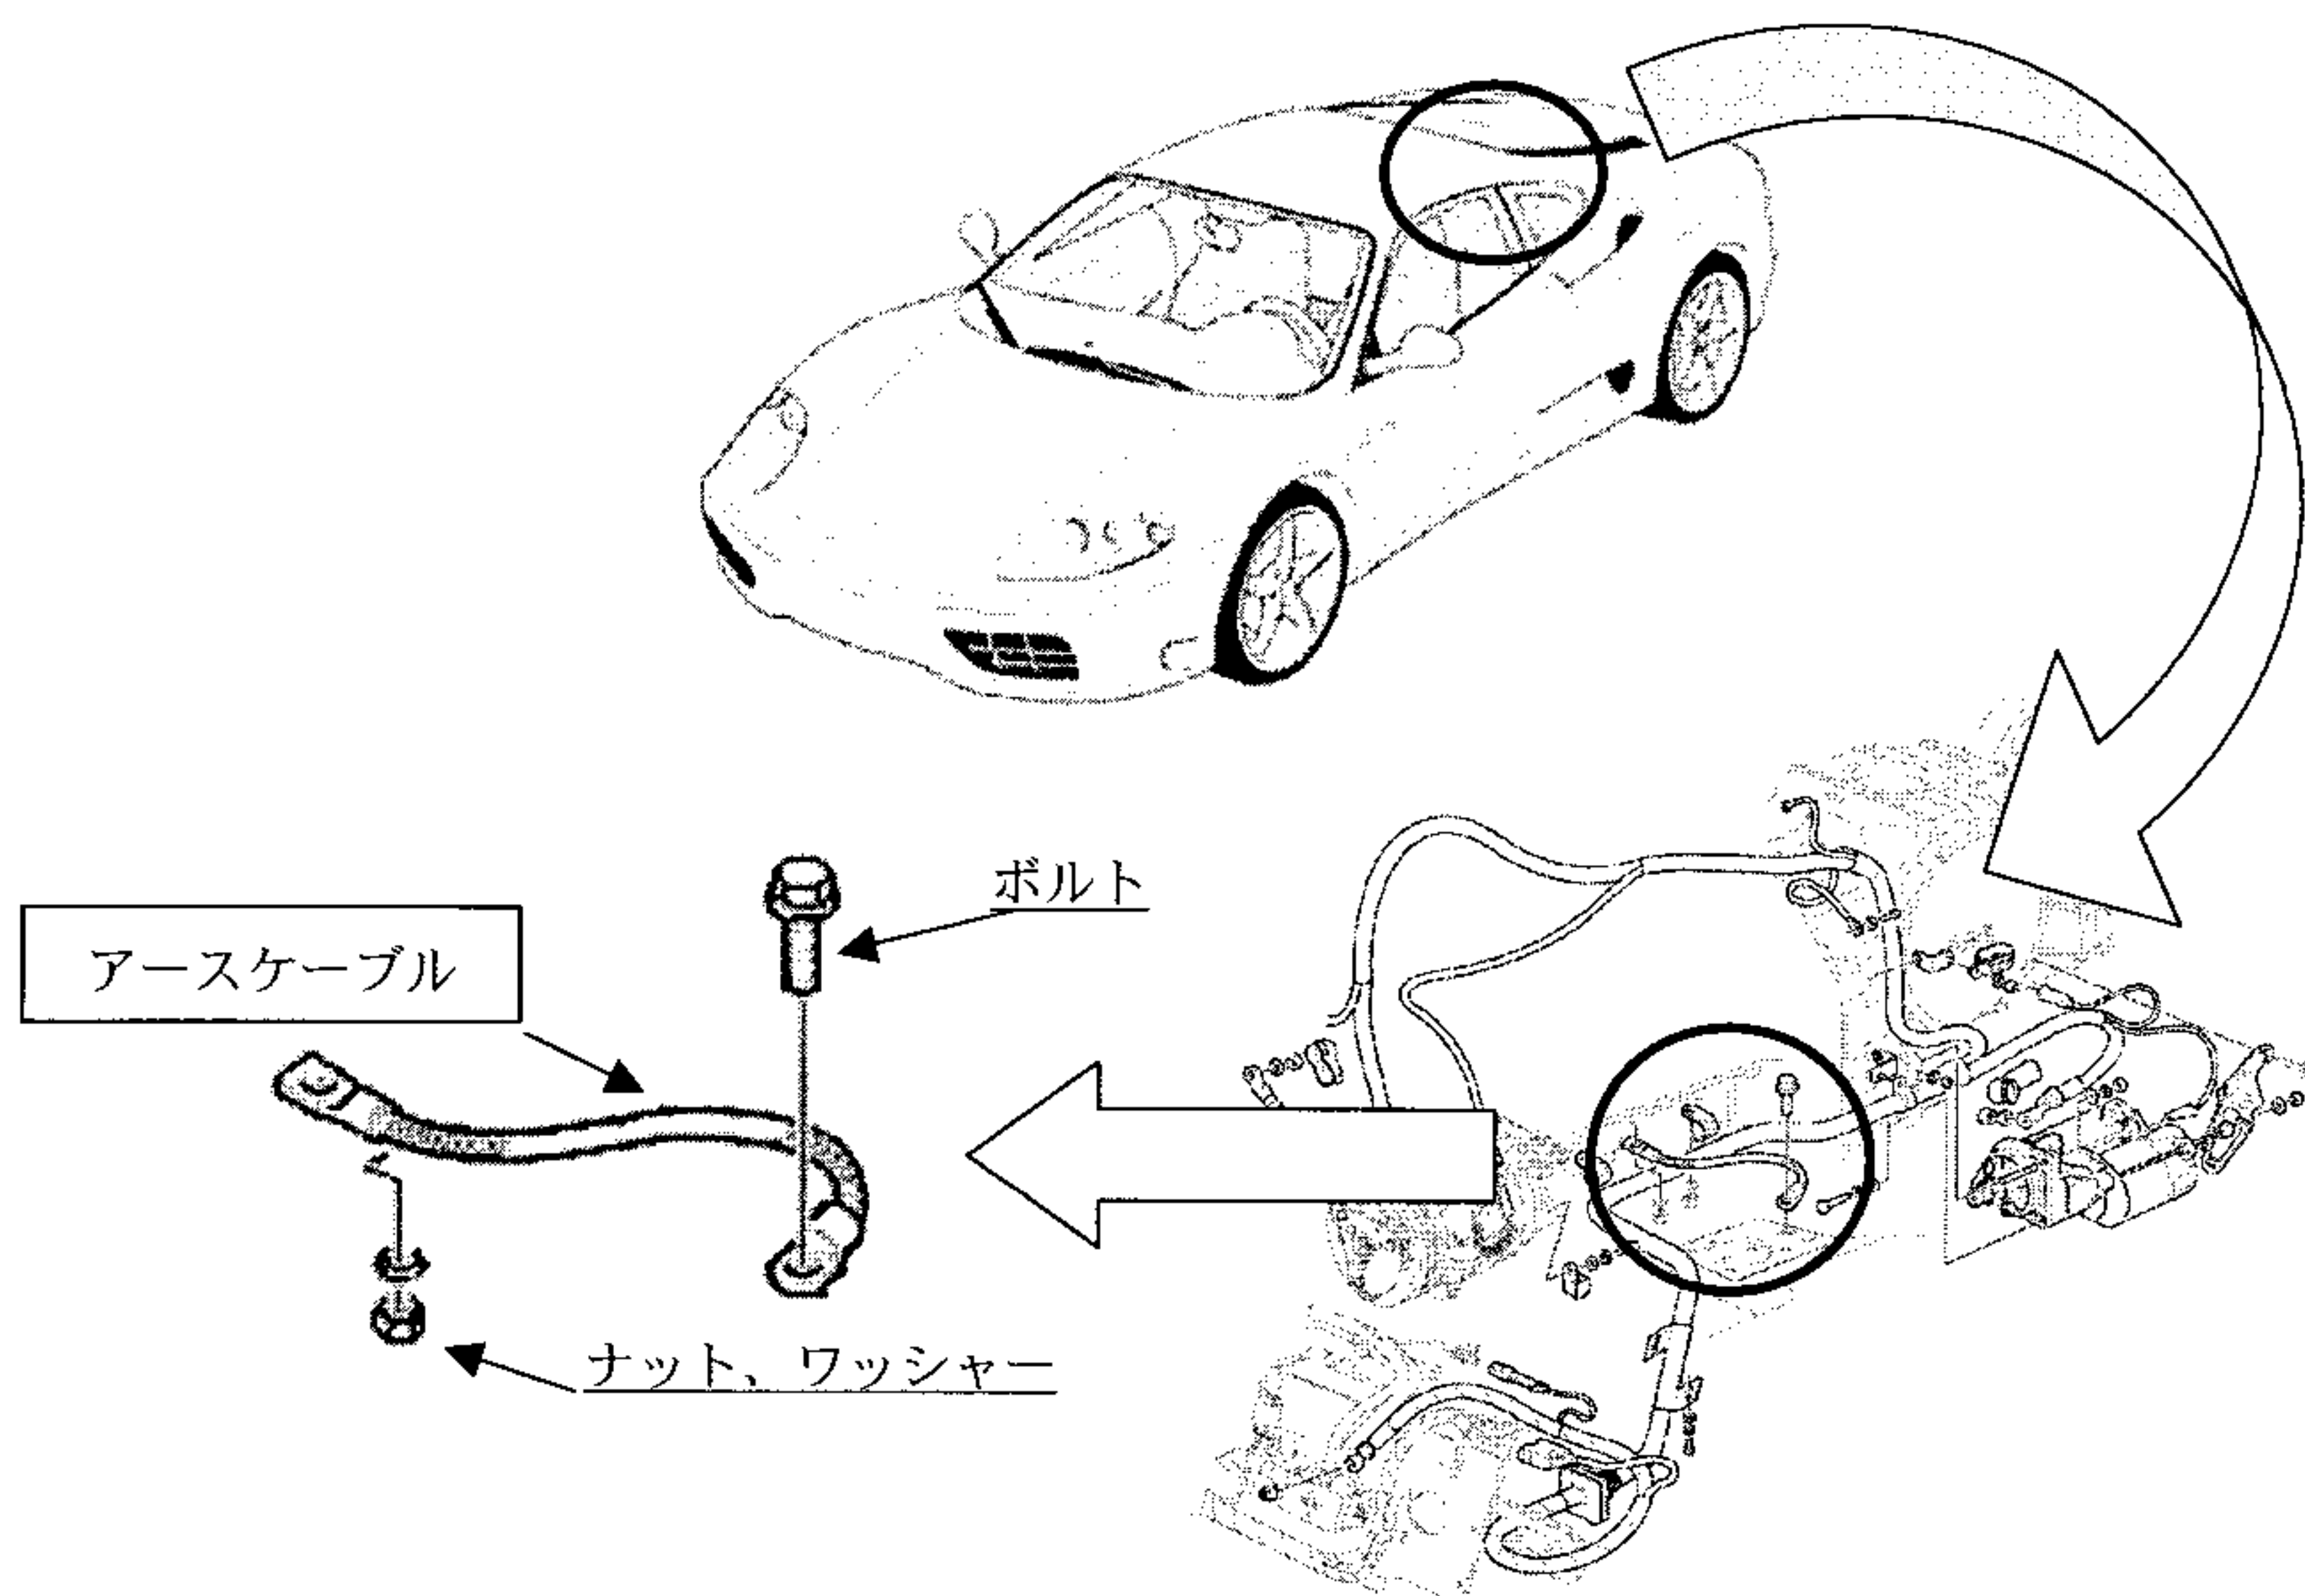
電気装置において、原動機と車体の間のアースケーブルの製造方法が不適切なため、車両の振動により当該ケーブルが端子部から抜けることがあり、点火装置が正常に作動せず、原動機が停止し、再始動できなくなるおそれがある。

全車両、アースケーブルの端子部分を点検し、端子のかしめ部分にプラスのかしめ跡があるものは良品と交換し、新品のボルト、ナット、ワッシャーを使用して取り付ける。
